Rapport de repérage des matériaux et produits contenant de l'amiante avant réalisation de travaux dans un immeuble bâti

4, Place du Front Populaire - ESC AD - RC
77186 NOISIEL

81CAD0001-2 28/04/2020 - 01:44

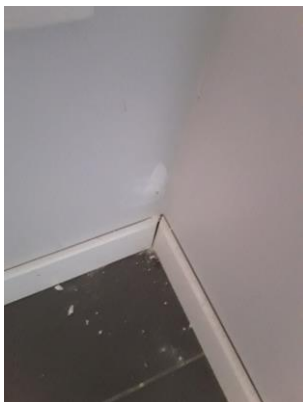
Identification : P004

Pièce et étage : Bureau 2 RC

Localisation : Sol

Parties d'ouvrages ou de composants : Autres (Carrelage)

Descriptif Laboratoire : Carrelage + colle grise en faible quantité non séparable

Résultat (justification) : Amiante non détectée (RESULTAT ANALYSE)

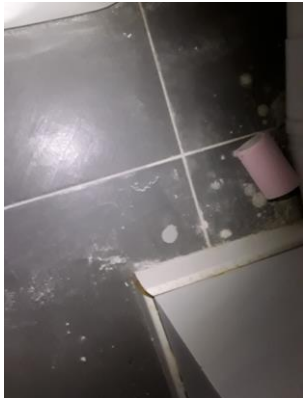
Identification : P006 (Fr1)
Pièce et étage : WC 2 RC
Localisation : Sol
Parties d'ouvrages ou de composants : Autres (Carrelage)
Descriptif Laboratoire : Carrelage
Résultat (justification) : Amiante non détectée (RESULTAT ANALYSE)

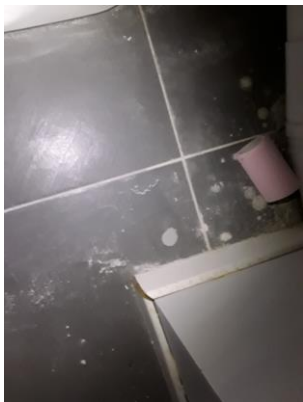
Identification : P006 (Fr2)
Pièce et étage : WC 2 RC
Localisation : Sol
Parties d'ouvrages ou de composants : Autres (Carrelage)
Descriptif Laboratoire : Colle beige + matériau gris non séparable
Résultat (justification) : Amiante non détectée (RESULTAT ANALYSE)

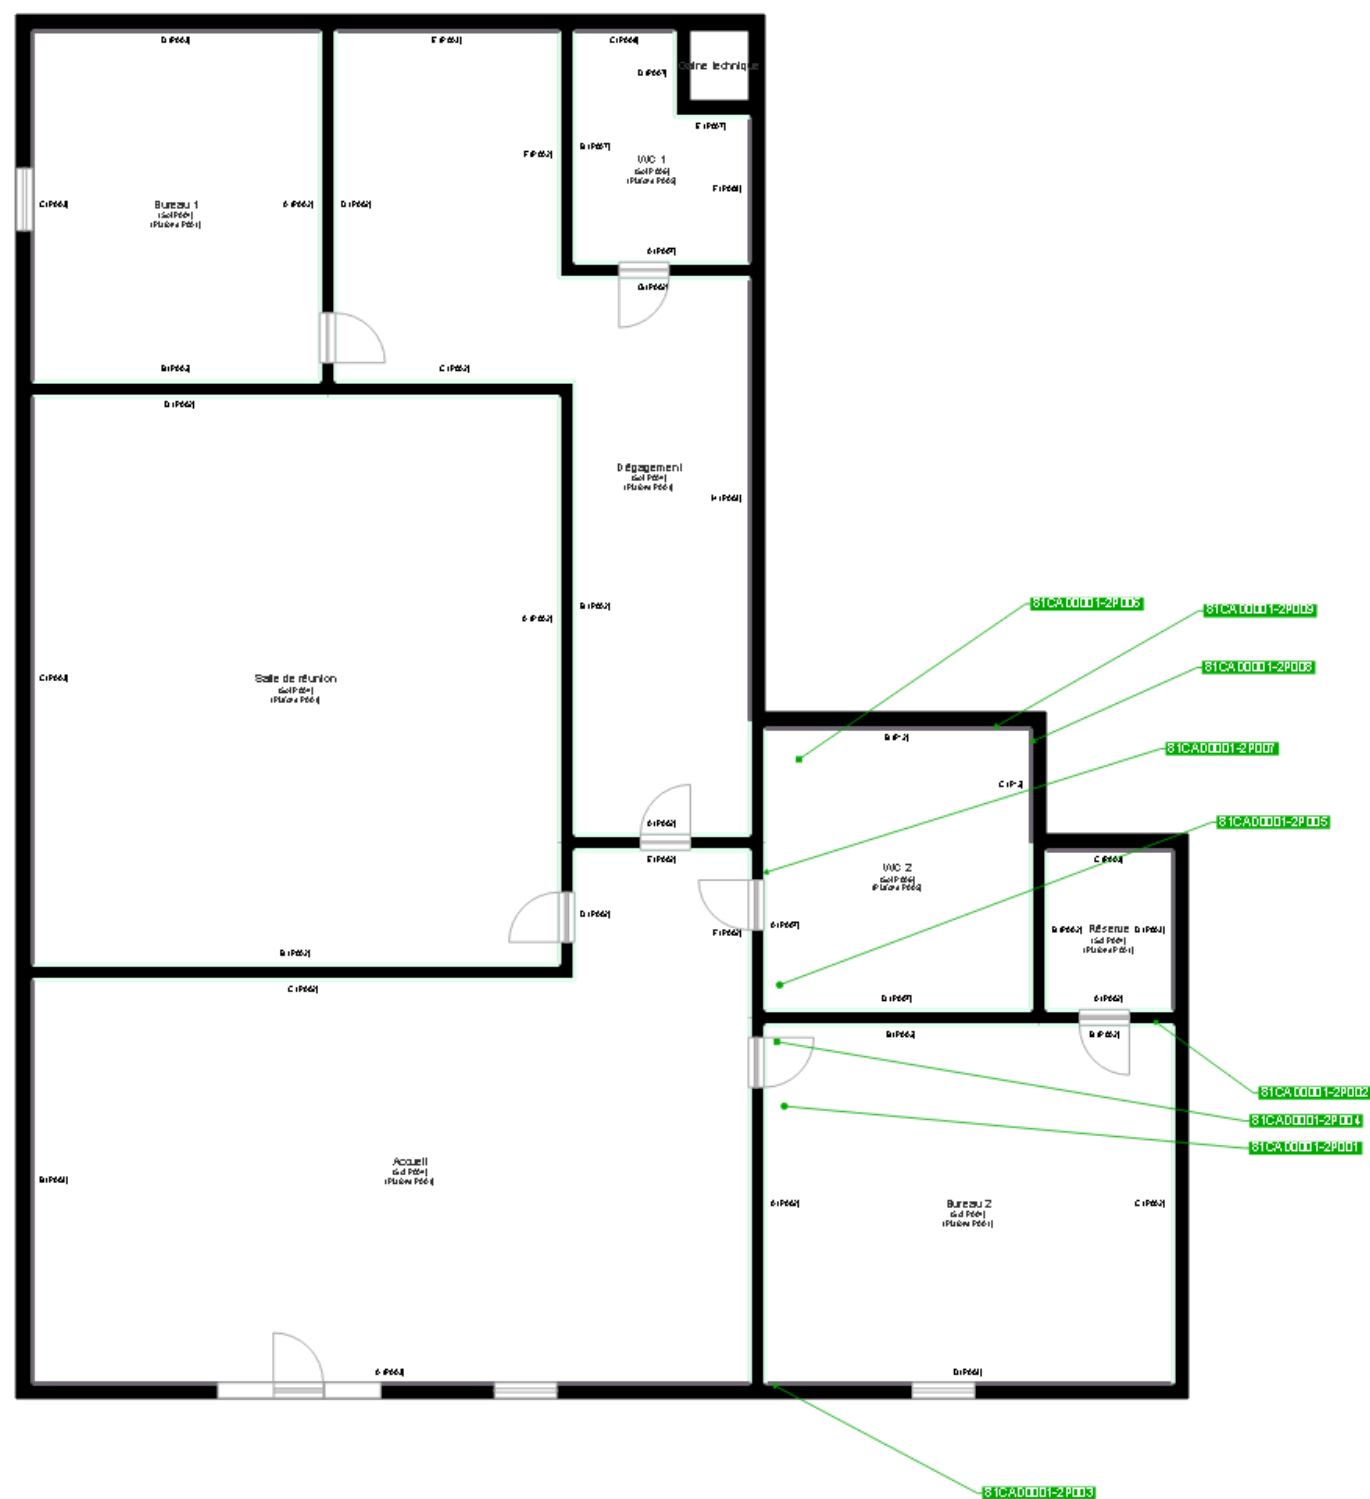
PLANCHE DE REPERAGE

Bien : 81CAD0001-2 - 4, Place du Front Populaire - ESC AD - RC 77186 NOISIEL
