Rapport de mission de repérage des matériaux et produits contenant de l'amiante avant réalisation de travaux

1 PLACE DU FRONT POPULAIRE LGT 4

77186 NOISIEL

RAPPORT N° :	81LAA0504	Laboratoire d'Analyses :	ITGA
Repérage réalisé le :	12/09/2017	Adresse laboratoire :	3 RUE ARMAND HERPIN LACROIX - CS 46537 35065 RENNES CEDEX
Accompagnateur :		Numéro d'accréditation :	1-5967
Par :	Gaetan nBEDEL	Organisme d'assurance professionnelle :	ALLIANZ
N° certificat :	CPDI3869	Adresse assurance :	Direction Opérations Entreprises 5C Esplanade Charles de Gaulle 33081 BORDEAUX CEDEX
Date d'obtention :	22/04/2016	N° de contrat d'assurance :	55897385
Organisme certificateur	I.CERT PARC EDONIA - BAT G - RUE DE LA TERRE VICTORIA - 35760 SAINT GREGOIRE	Date de validité :	31/12/2017

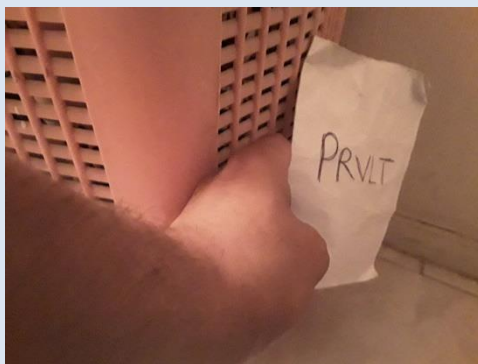
PIECE	ETAGE	ELEMENTS	N° Echantillon	REPERAGE	ETAT	RESULTAT	METHODE
Salle de bains		Enduit plâtreux blanc en vrac + peinture non séparable	81LAA0504P002	Mur C	BON ETAT	Amiante non détecté	RESULTAT ANALYSE
Salle de bains		Enduit plâtreux blanc en vrac + peinture non séparable	81LAA0504P003	Plafond	DEGRADATION PARTIELLE	Amiante non détecté	RESULTAT ANALYSE
Salle de bains		Colle beige en faible quantité en vrac non séparable + carrelage	81LAA0504P004	Sol	BON ETAT	Amiante non détecté	RESULTAT ANALYSE
Salle de bains		Enduit plâtreux blanc en vrac + peinture non	81LAA0504P002	Murs	BON ETAT	Amiante non détecté	ZSO

PRELEVEMENT : 81LAA0504P002			
NOM DU CLIENT	NUMERO DU DOSSIER		PIECE OU LOCAL
OPH77	81LAA0504 12/09/2017		Salle de bains
ELEMENT	DESCRIPTIF DU LABORATOIRE	DATE DE PRELEVEMENT	NOM DE L'OPERATEUR
Enduit / Peinture	Enduit plâtreux blanc en vrac + peinture non séparable	12/09/2017	BEDEL Gaetan
LOCALISATION		RESULTAT	
Mur C		Amiante non détecté

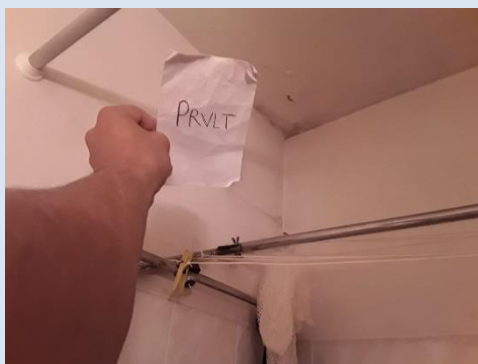
PRELEVEMENT : 81LAA0504P003			
NOM DU CLIENT	NUMERO DU DOSSIER		PIECE OU LOCAL
OPH77	81LAA0504 12/09/2017		Salle de bains
ELEMENT	DESCRIPTIF DU LABORATOIRE	DATE DE PRELEVEMENT	NOM DE L'OPERATEUR
Enduit / Peinture béton	Enduit plâtreux blanc en vrac + peinture non séparable	12/09/2017	BEDEL Gaetan
LOCALISATION		RESULTAT	
Plafond		Amiante non détecté

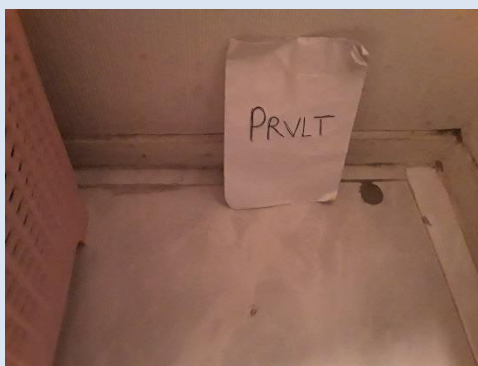
PRELEVEMENT : 81LAA0504P004			
NOM DU CLIENT	NUMERO DU DOSSIER		PIECE OU LOCAL
OPH77	81LAA0504 12/09/2017		Salle de bains
ELEMENT	DESCRIPTIF DU LABORATOIRE	DATE DE PRELEVEMENT	NOM DE L'OPERATEUR
Carrelage	Colle beige en faible quantité en vrac non séparable + carrelage	12/09/2017	BEDEL Gaetan
LOCALISATION		RESULTAT	
Sol		Amiante non détecté

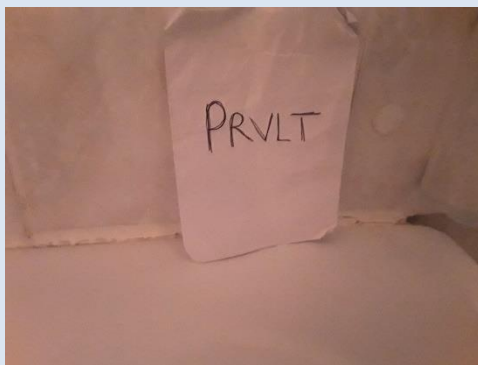
PIECE	ETAGE	ELEMENTS	N° Echantillon	REPERAGE	ETAT	RESULTAT	METHODE
		séparable					
Salle de bains		Colle beige + carrelage	81LAA0504P005	Murs	BON ETAT	Amiante non détecté	ZSO

PRELEVEMENT : 81LAA0504P005			
NOM DU CLIENT	NUMERO DU DOSSIER		PIECE OU LOCAL
OPH77	81LAA0504 12/09/2017		Salle de bains
ELEMENT	DESCRIPTIF DU LABORATOIRE	DATE DE PRELEVEMENT	NOM DE L'OPERATEUR
Faïence 1	Colle beige + carrelage	12/09/2017	BEDEL Gaetan
LOCALISATION		RESULTAT	
Mur B		Amiante non détecté

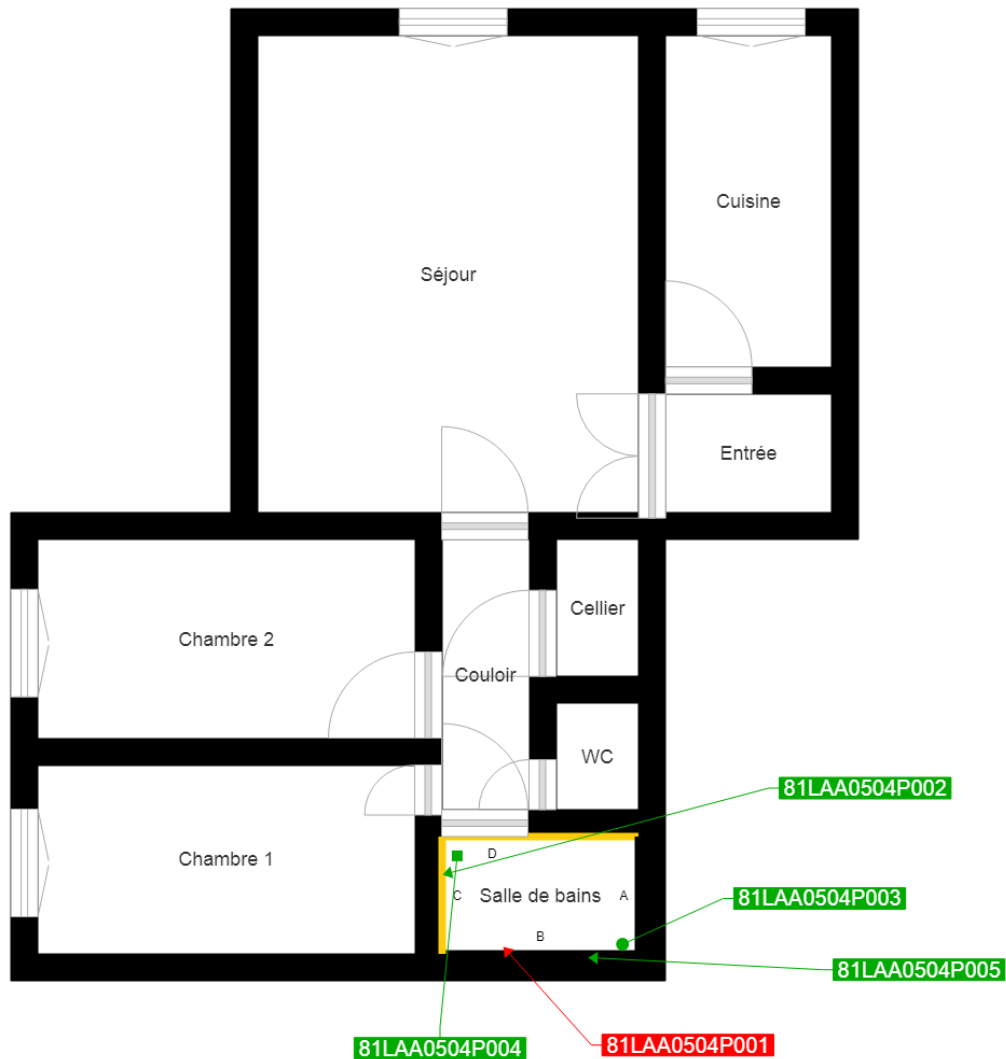
ANNEXE 2 – CROQUIS DE LOCALISATION DE PRELEVEMENTS

Murs périphériques / Plaques de plâtre
 	Murs Bois
 	Murs Brique
 	Murs Béton brut
 	Cloisons Plaques de plâtre
 	Murs carreaux de plâtre
 	Murs Béton / Enduit
 	Murs porteurs et/ou mur de refend / Plaques de plâtre
 	Murs périphériques / Doublage (plaque de plâtre + isolant)
 	Torchis
 	Murs Amiantés
 	Murs Brique / Enduit
 	Murs Brique plâtrière

Prélèvements de sol amiantés
 	Prélèvements de sol non amiantés
 	Prélèvements de plafonds amiantés
 	Prélèvements de plafonds non amiantés
 	Prélèvements de murs amiantés
 	Prélèvements de murs non amiantés
 	Autres types de prélèvements amiantés
 	Autres types de prélèvements non amiantés
