Rapport de mission de repérage des matériaux et produits contenant de l'amiante avant réalisation de travaux

R. 4412-97 modifié par le décret 2012-639 du 4 mai 2012
Norme NF X 46-020

3 PLACE DU FRONT POPULAIRE

77186 NOISIEL

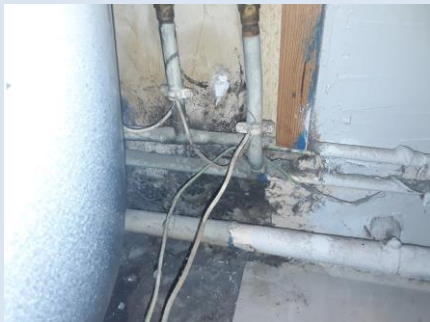
PRELEVEMENT : 81LAC0001P002			
NOM DU CLIENT	NUMERO DU DOSSIER		PIECE OU LOCAL
OPH77	81LAC0001 28/05/2018		Salle de bains
ELEMENT	DESCRIPTIF DU LABORATOIRE	DATE DE PRELEVEMENT	NOM DE L'OPERATEUR
Enduit / Peinture plaque de plâtre	Enduit plâtreux blanc avec poussières + carton non séparable + peinture non séparable	28/05/2018	JULIEN Mickaël
LOCALISATION		RESULTAT	
Mur B		Amiante non détecté	
EMPLACEMENT

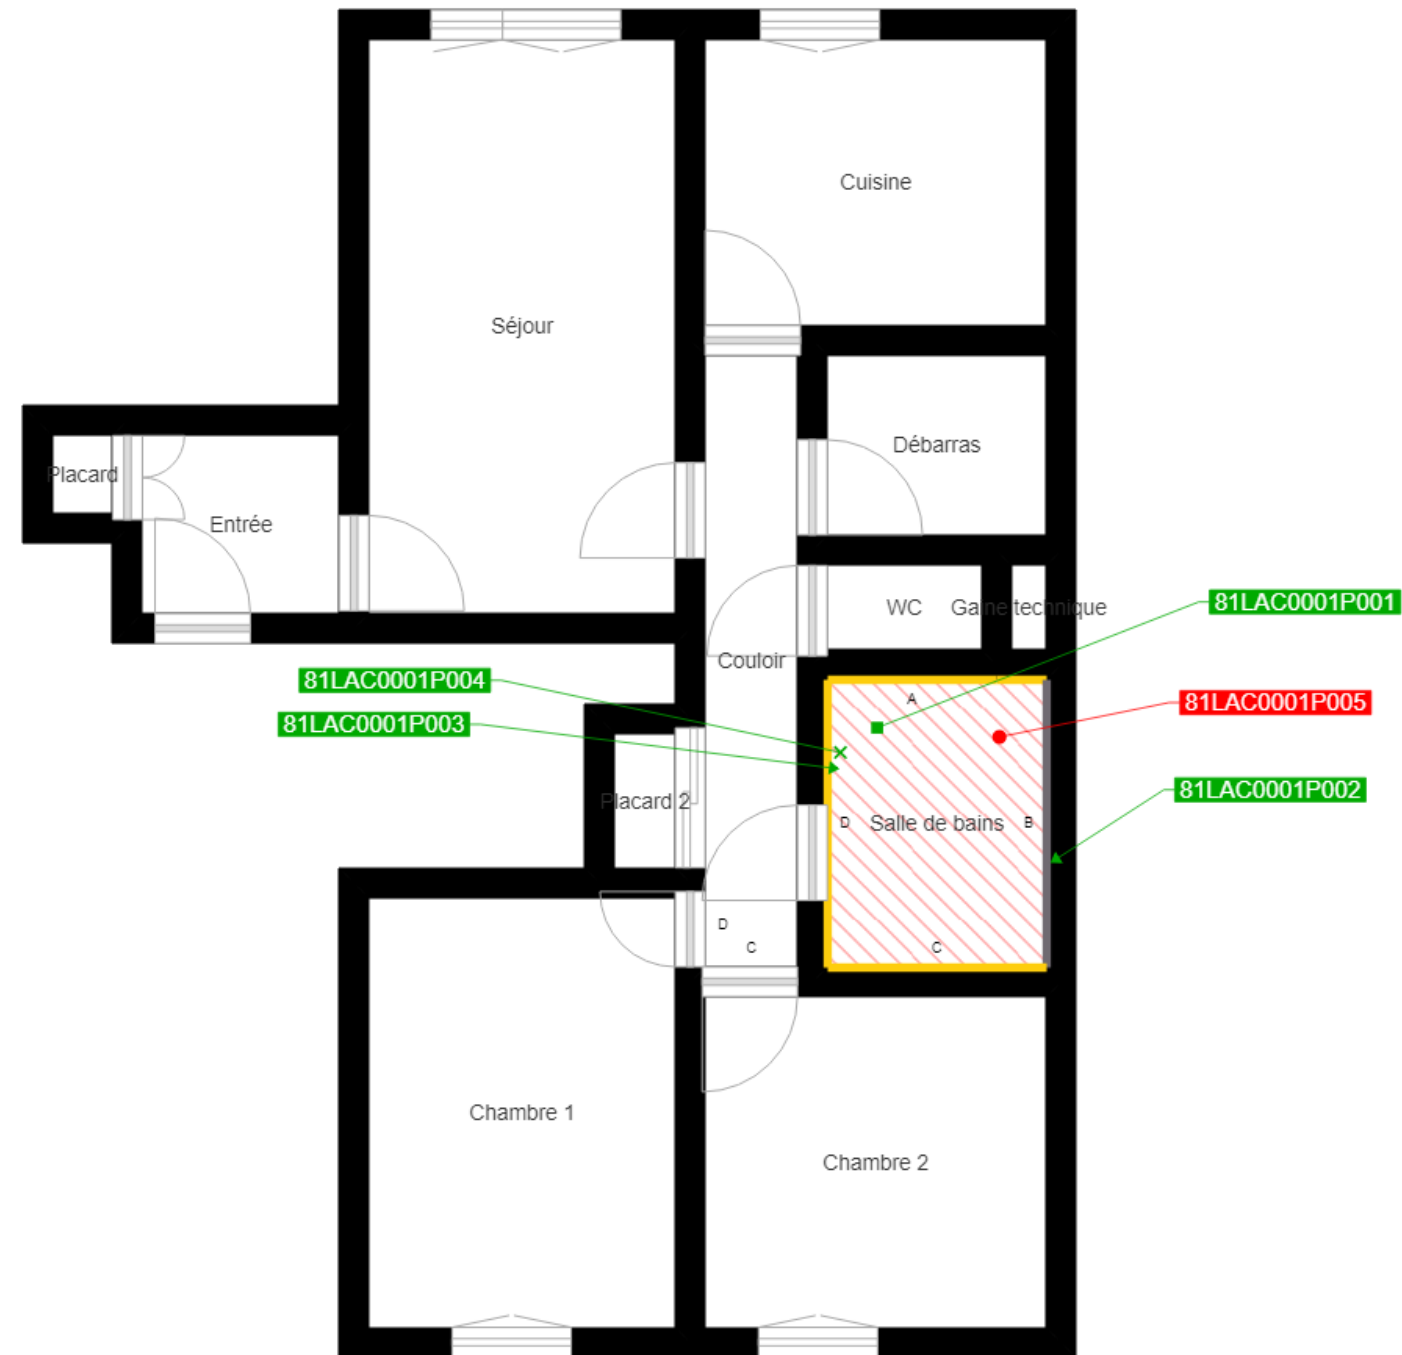
- Prélèvements de sol amiantés
- Prélèvements de sol non amiantés
- Prélèvements de plafonds amiantés
- Prélèvements de plafonds non amiantés
- Prélèvements de murs amiantés
- Prélèvements de murs non amiantés
- X Autres types de prélèvements amiantés
- X Autres types de prélèvements non amiantés
- /// Sol amianté
- /// Plafond amianté
- /// Sol et Plafond amiantés
