# Rapport de repérage des matériaux et produits contenant de l'amiante avant réalisation de travaux dans un immeuble bâti

5  
4 PLACE DU FRONT POPULAIRE  
77186 NOISIEL

81LAD0105 06/08/2020 - 09:57

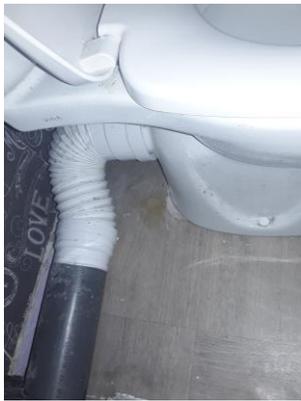
**Identification : P011 (Fr1)**

**Pièce et étage : WC R+1**

**Localisation : Sol**

**Parties d'ouvrages ou de composants : Revêtements de sols (Sous-couches (carton, feutre, -) des revêtements souples)**

**Descriptif Laboratoire : Revêtement souple beige avec poussières**

**Résultat (justification) : Amiante non détectée (RESULTAT ANALYSE)**

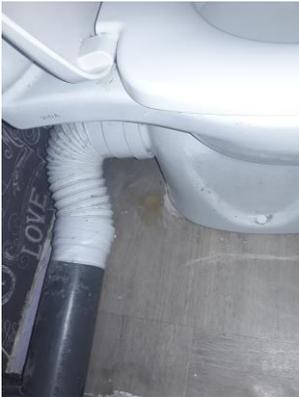
Identification : P011 (Fr2)
Pièce et étage : WC R+1
Localisation : Sol
Parties d'ouvrages ou de composants : Revêtements de sols (Sous-couches (carton, feutre, -) des revêtements souples)
Descriptif Laboratoire : Colle polymère jaune + ragréage gris en vrac hétérogène non séparable
Résultat (justification) : Amiante non détectée (RESULTAT ANALYSE)

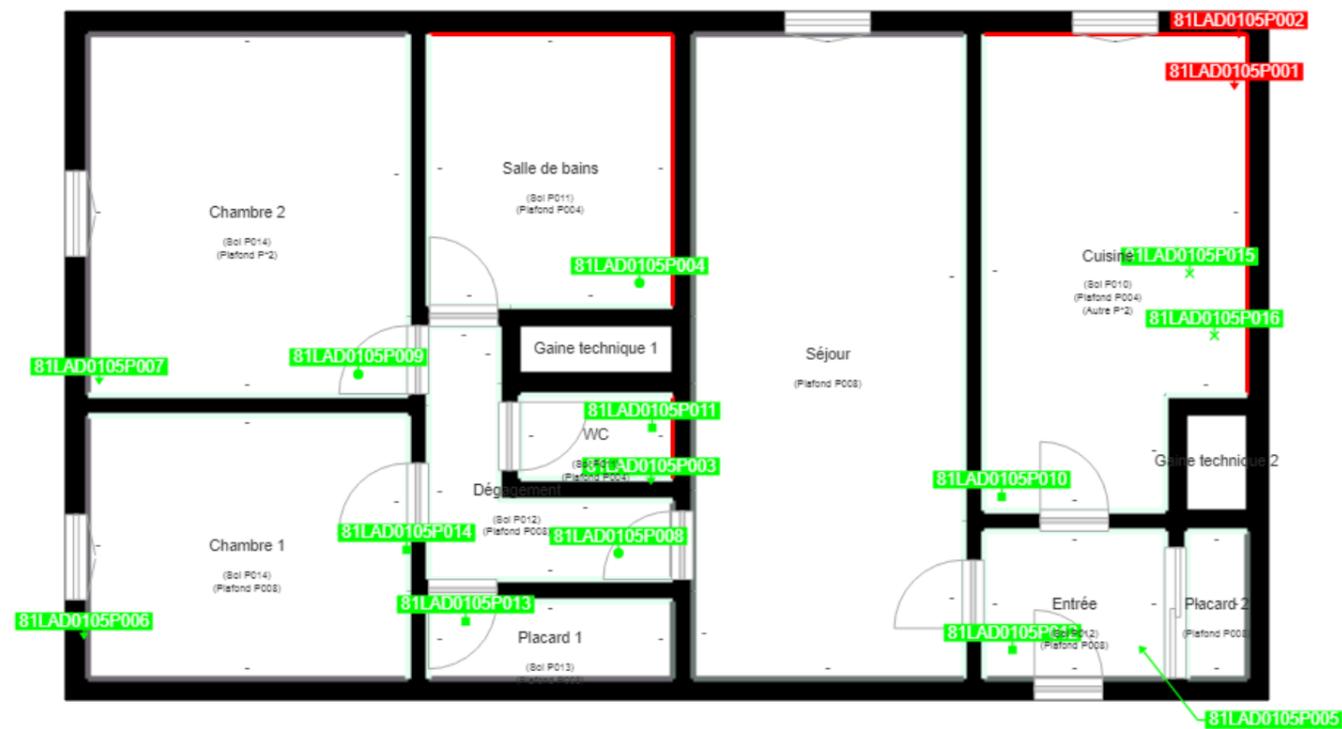
## PLANCHE DE REPERAGE

Bien : 81LAD0105 - 5 4 PLACE DU FRONT POPULAIRE 77186 NOISIEL
