Rapport de mission de repérage des matériaux et produits contenant de l'amiante avant réalisation de travaux

2 PLACE DU FRONT POPULAIRE APT 2

77186 NOISIEL

RAPPORT N° :	OPH77 81LAB0602	Date d'émission du rapport :	30/08/2017
Le repérage a été réalisé le :	22/08/2017	Accompagnateur :	
Par :	Mohamed BOUDLAL	Laboratoire d'Analyses :	ITGA
N° certificat de qualification :	C017-SE03-2017	Adresse laboratoire :	3 RUE ARMAND HERPIN LACROIX - CS 46537 35065 RENNES CEDEX
Date d'obtention :	28/04/2017	Numéro d'accréditation :	1-5967
Le présent rapport est établi par une personne dont les compétences sont certifiées par :	QUALIT'COMPETENCES 16 rue Villars - 57100 THONVILLE	Organisme d'assurance professionnelle :	ALLIANZ
		Adresse assurance :	Direction Opérations Entreprises 5C Esplanade Charles de Gaulle 33081 BORDEAUX CEDEX
		N° de contrat d'assurance :	55897385
		Date de validité :	31/12/2017

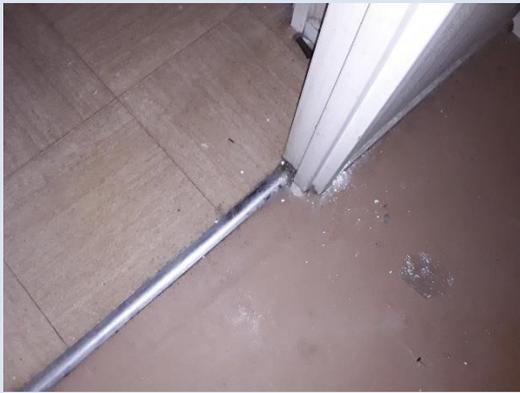
PRELEVEMENT : 81LAB0602P001		
NOM DU CLIENT	NUMERO DU DOSSIER	PIECE OU LOCAL
OPH 77	81LAB0602 22.08.2017	SdB/WC
MATERIAU	DATE DE PRELEVEMENT	NOM DE L'OPERATEUR
Revêtement souple, colle, ragréage	22/08/2017	BOUDLAL Mohamed
LOCALISATION		RESULTAT
Sol		Amiante non détectée
EMPLACEMENT

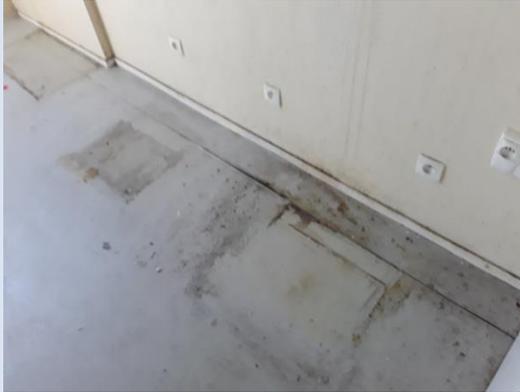
PRELEVEMENT : 81LAB0602P002		
NOM DU CLIENT	NUMERO DU DOSSIER	PIECE OU LOCAL
OPH 77	81LAB0602 22.08.2017	Cuisine
MATERIAU	DATE DE PRELEVEMENT	NOM DE L'OPERATEUR
Revêtement souple, colle, ragréage	22/08/2017	BOUDLAL Mohamed
LOCALISATION		RESULTAT
Sol		Amiante non détectée
EMPLACEMENT

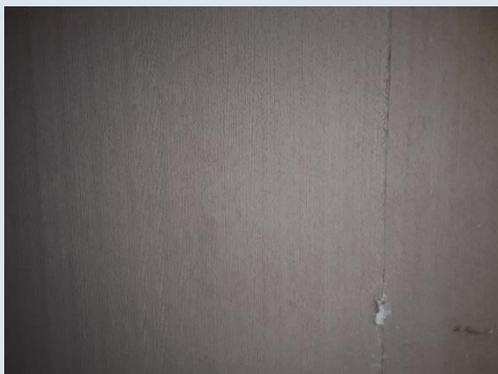
PRELEVEMENT : 81LAB0602P003		
NOM DU CLIENT	NUMERO DU DOSSIER	PIECE OU LOCAL
OPH 77	81LAB0602 22.08.2017	SdB/WC
MATERIAU	DATE DE PRELEVEMENT	NOM DE L'OPERATEUR
Enduit, peinture	22/08/2017	BOU DLAL Mohamed
LOCALISATION		RESULTAT
Mur A		Amiante non détectée

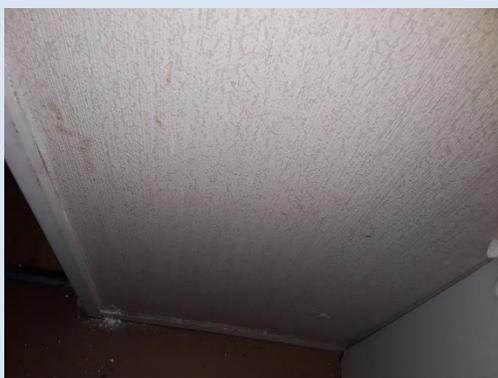
PRELEVEMENT : 81LAB0602P004		
NOM DU CLIENT	NUMERO DU DOSSIER	PIECE OU LOCAL
OPH 77	81LAB0602 22.08.2017	SdB/WC
MATERIAU	DATE DE PRELEVEMENT	NOM DE L'OPERATEUR
Enduit, peinture	22/08/2017	BOU DLAL Mohamed
LOCALISATION		RESULTAT
Mur B		Amiante non détectée

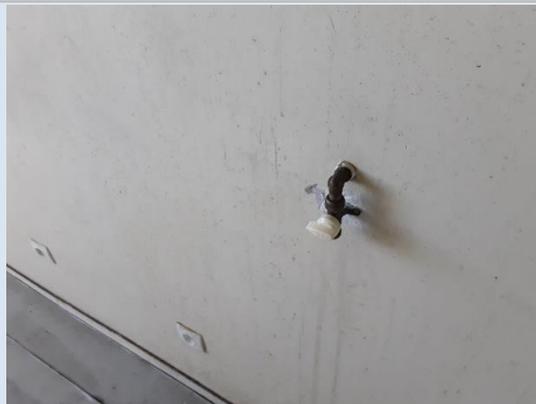
PRELEVEMENT : 81LAB0602P005		
NOM DU CLIENT	NUMERO DU DOSSIER	PIECE OU LOCAL
OPH 77	81LAB0602 22.08.2017	Cuisine
MATERIAU	DATE DE PRELEVEMENT	NOM DE L'OPERATEUR
Enduit, peinture	22/08/2017	BOUDLAL Mohamed
LOCALISATION		RESULTAT
Mur C		Amiante non détectée

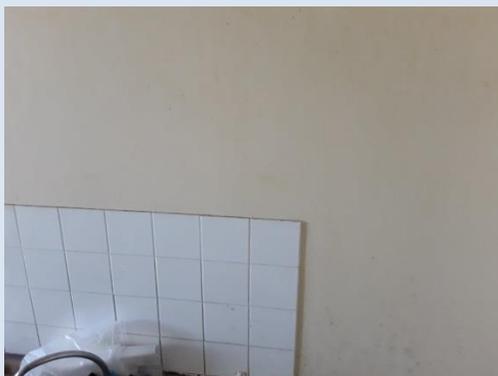
PRELEVEMENT : 81LAB0602P006		
NOM DU CLIENT	NUMERO DU DOSSIER	PIECE OU LOCAL
OPH 77	81LAB0602 22.08.2017	Cuisine
MATERIAU	DATE DE PRELEVEMENT	NOM DE L'OPERATEUR
Faïence, colle	22/08/2017	BOUDLAL Mohamed
LOCALISATION		RESULTAT
Mur C		Amiante non détectée

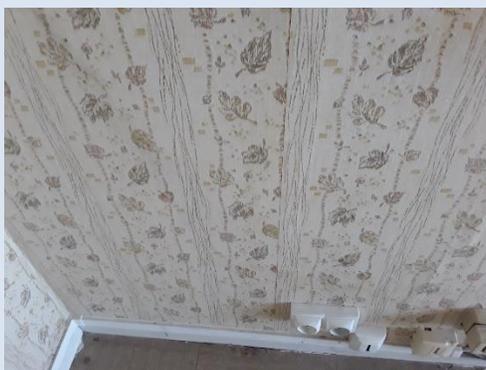
PIECE	ETAGE	ELEMENTS PRELEVES	N° Echantillon	REPERAGE	ETAT	RESULTAT
Séjour	R+6	Enduit, peinture	81LAB0602P007	Mur A	BON ETAT	Amiante détectée (Chrysotile)
Cuisine	R+6	Revêtement bitumineux	81LAB0602P010	Sous évier	DEGRADATION PARTIELLE	Amiante détectée (Chrysotile)

PRELEVEMENT : 81LAB0602P007		
NOM DU CLIENT	NUMERO DU DOSSIER	PIECE OU LOCAL
OPH 77	81LAB0602 22.08.2017	Séjour
MATERIAU	DATE DE PRELEVEMENT	NOM DE L'OPERATEUR
Enduit, peinture	22/08/2017	BOUDLAL Mohamed
LOCALISATION		RESULTAT
Mur A		Amiante détectée (Chrysotile)

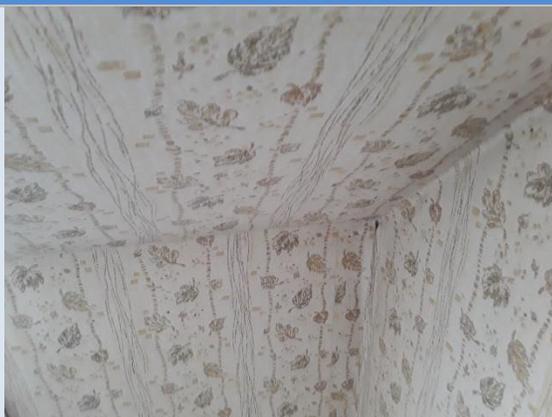
PRELEVEMENT : 81LAB0602P008		
NOM DU CLIENT	NUMERO DU DOSSIER	PIECE OU LOCAL
OPH 77	81LAB0602 22.08.2017	Séjour
MATERIAU	DATE DE PRELEVEMENT	NOM DE L'OPERATEUR
Enduit, peinture	22/08/2017	BOUDLAL Mohamed
LOCALISATION		RESULTAT
Mur B		Amiante non détectée

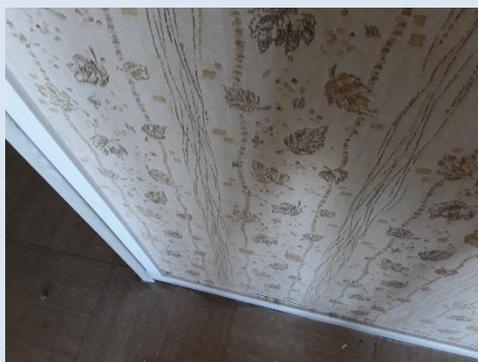
PRELEVEMENT : 81LAB0602P009		
NOM DU CLIENT	NUMERO DU DOSSIER	PIECE OU LOCAL
OPH 77	81LAB0602 22.08.2017	Séjour
MATERIAU	DATE DE PRELEVEMENT	NOM DE L'OPERATEUR
Enduit, peinture	22/08/2017	BOUDLAL Mohamed
LOCALISATION		RESULTAT
Mur D		Amiante non détectée

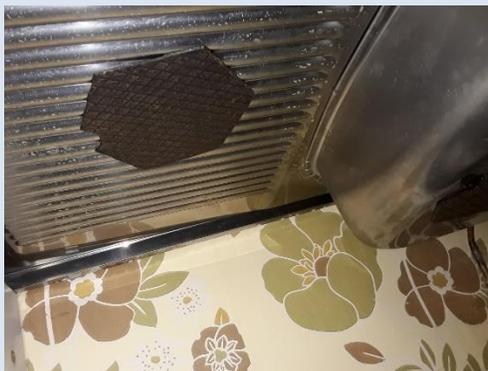
PRELEVEMENT : 81LAB0602P010		
NOM DU CLIENT	NUMERO DU DOSSIER	PIECE OU LOCAL
OPH 77	81LAB0602 22.08.2017	Cuisine
MATERIAU	DATE DE PRELEVEMENT	NOM DE L'OPERATEUR
Revêtement bitumineux	22/08/2017	BOUDLAL Mohamed
LOCALISATION		RESULTAT
Sous évier		Amiante détectée (Chrysotile)

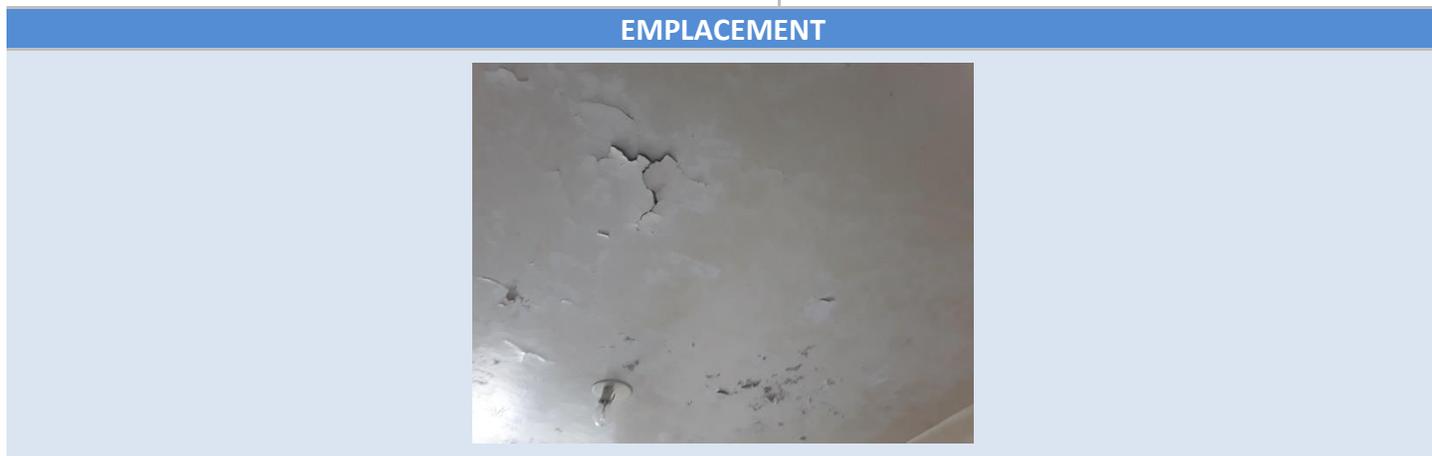
PRELEVEMENT : 81LAB0602P011		
NOM DU CLIENT	NUMERO DU DOSSIER	PIECE OU LOCAL
OPH 77	81LAB0602 22.08.2017	Cuisine
MATERIAU	DATE DE PRELEVEMENT	NOM DE L'OPERATEUR
Enduit, peinture	22/08/2017	BOUDLAL Mohamed
LOCALISATION		RESULTAT
Plafond		Amiante non détectée

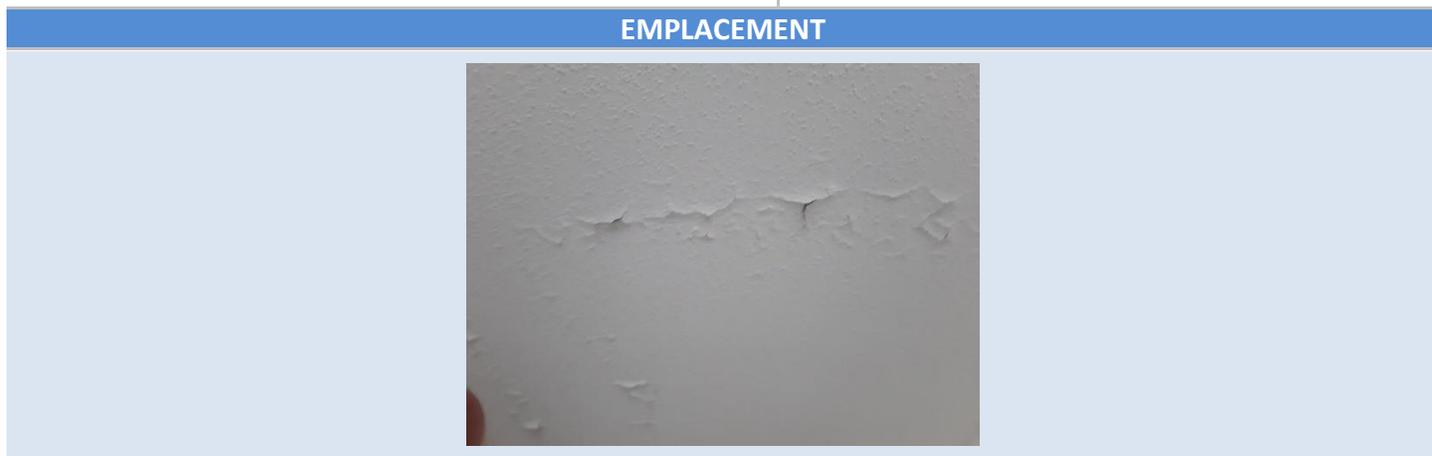
PRELEVEMENT : 81LAB0602P012		
NOM DU CLIENT	NUMERO DU DOSSIER	PIECE OU LOCAL
OPH 77	81LAB0602 22.08.2017	Séjour
MATERIAU	DATE DE PRELEVEMENT	NOM DE L'OPERATEUR
Enduit, peinture	22/08/2017	BOUDLAL Mohamed
LOCALISATION		RESULTAT
Plafond		Amiante non détectée
