Rapport de mission de repérage des matériaux et produits contenant de l'amiante dans les immeubles bâtis avant réalisation de travaux

Numéro de dossier : RAAT-FRONT POPULAIRE -BAT 2
Date du repérage : 17/02/2022

N° Groupe	N° Bâtiment	N° Allée	N° Logement
81	5		TOITURE

Remplacement VMC ramonage des conduits

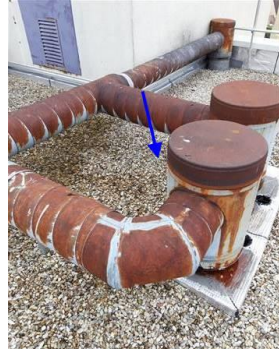
Mat.003	<u>Localisation</u> : R=6 - Toiture <u>Echantillons</u> : <u>Description</u> : Conduit metal	Absence d'amiante (Sur jugement de l'opérateur)

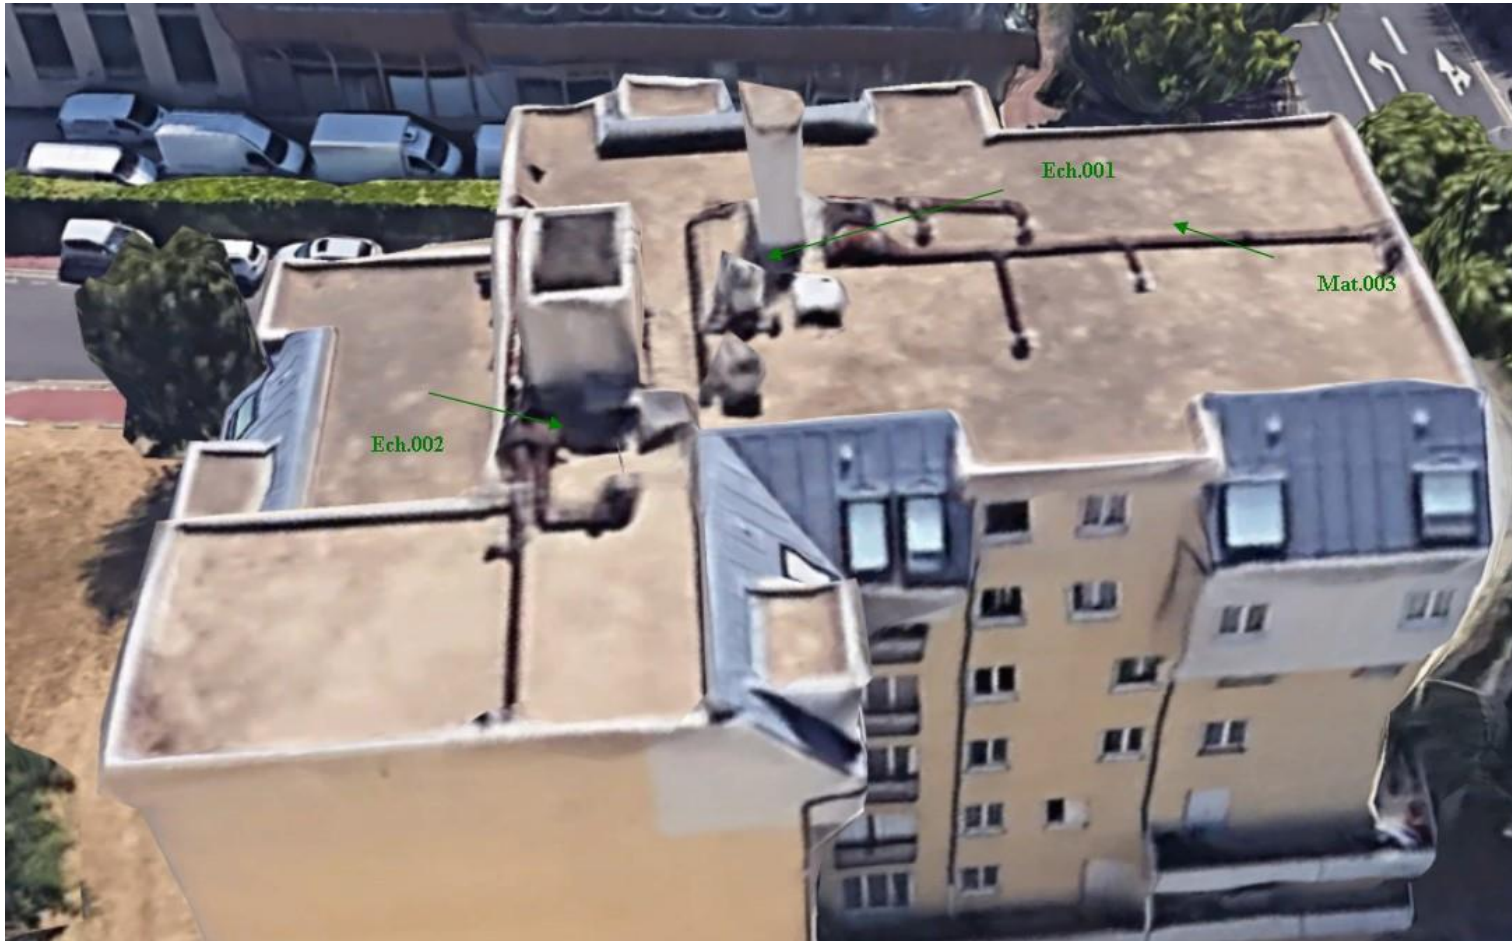
7.1 Schéma de repérage

Localisation des prélèvements ou des matériaux amiantés

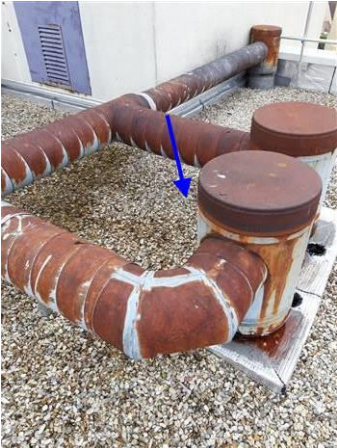
<p>Photo n° PhA001 Localisation : R=6 - Toiture Ouvrage : 6 - Conduits et accessoires intérieurs - Conduits de fluides (air, eau, vapeur, fumée, échappement, autres fluides) Partie d'ouvrage : Conduit metal Description : Conduit metal</p>
---	--
