Rapport de mission de repérage des matériaux et produits contenant de l'amiante dans les immeubles bâtis avant réalisation de travaux

Numéro de dossier : RAAT-FRONT POPULAIRE -BAT 3
Date du repérage : 17/02/2022

N° Groupe	N° Bâtiment	N° Allée	N° Logement
81	2-4		TOITURE

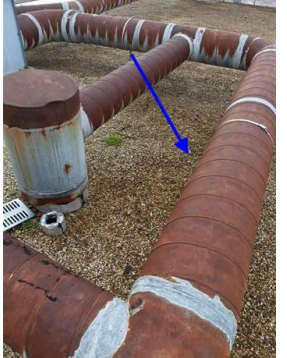
Mat.003	<u>Localisation</u> : R=6 - Toiture <u>Echantillons</u> : <u>Description</u> : Conduit metal	Absence d'amiante (Sur jugement de l'opérateur)
