## Rapport de mission de repérage des matériaux et produits contenant de l'amiante dans les immeubles bâtis avant réalisation de travaux

Numéro de dossier : RAAT-FRONT POPULAIRE-BAT 4  
Date du repérage : 17/02/2022

| Adresse | Rue : ..... <b>8-10-12 Place du front populaire</b><br>Bât., escalier, niveau, appartement n°, lot n° :<br><b>Bat. 8-10-12; Esc. 8-10-12 Lot numéro Non communiqué,</b><br>Code postal, ville : . <b>77186 NOISIEL</b> |
| Périmètre de repérage : | ..... <b>Conduit de ventilation +conduit VMC</b> |

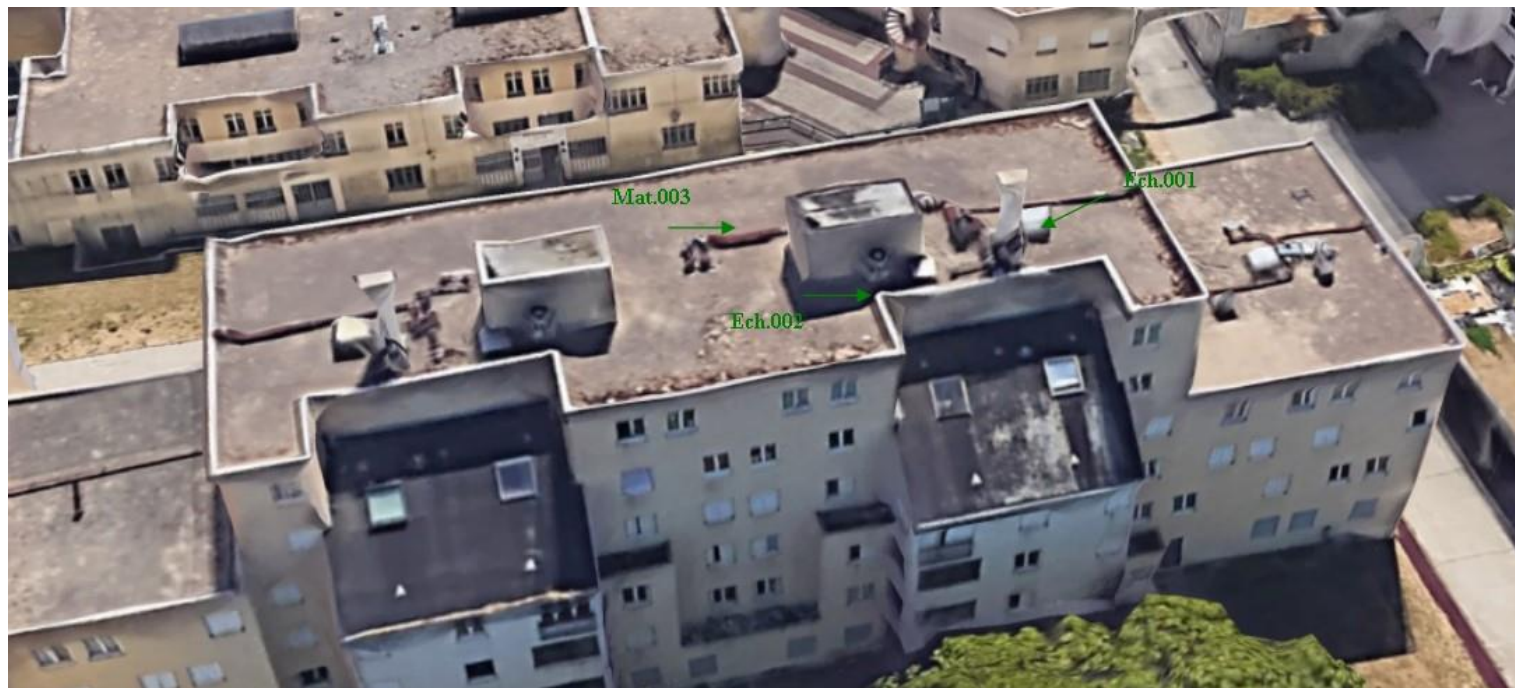
## 7.1 Schéma de repérage

### Localisation des prélèvements ou des matériaux amiantés

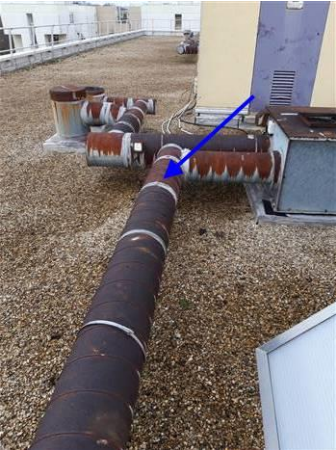
| | <p>Photo n° PhA001<br/> Localisation : R+( - toiture)<br/> Ouvrage : 6 - Conduits et accessoires intérieurs - Conduits de fluides (air, eau, vapeur, fumée, échappement, autres fluides)<br/> Partie d'ouvrage : Conduit metal<br/> Description : Conduit metal</p> |
