**Rapport de mission de repérage des matériaux et produits contenant de l'amiante dans les immeubles bâtis avant réalisation de travaux**

Numéro de dossier : RAAT-FRONT POPULAIRE-BAT1  
Date du repérage : 17/02/2022

Immeuble bâti visité	
Adresse	Rue : ..... <b>1-3 Place du front Populaire</b> Bât., escalier, niveau, appartement n°, lot n°: <b>Bat. 1-3; Esc. 1-3 Lot numéro Non communiqué,</b> Code postal, ville : . <b>77186 NOISIEL</b>
Périmètre de repérage :	..... <b>Conduit ventilation + conduit VMC</b>
Type de logement :	..... <b>TOITURE</b>
Fonction principale du bâtiment :	..... <b>Habitation (parties communes)</b>
Date de construction :	..... <b>NC</b>

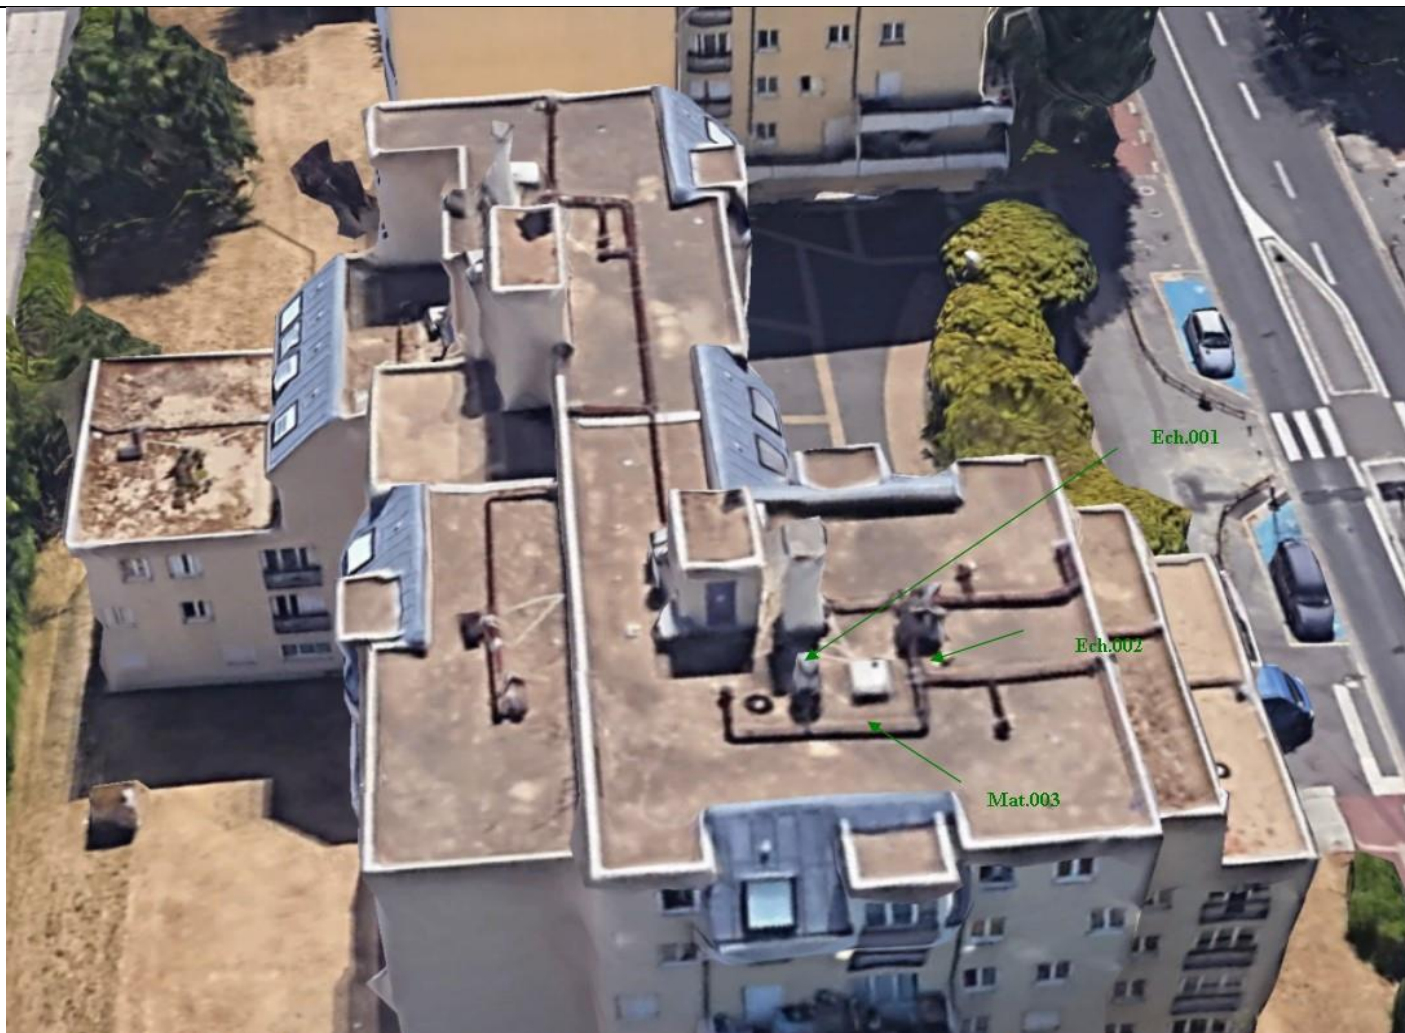
## 7.1 Schéma de repérage

### Localisation des prélèvements ou des matériaux amiantés

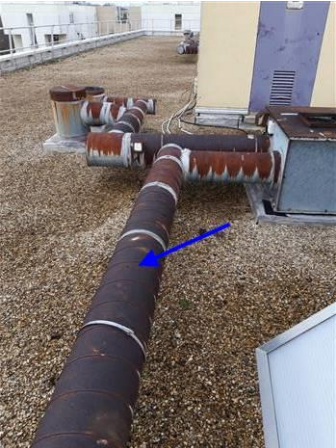
<p>Photo n° PhA001                  Localisation : R=6 - Toiture                  Ouvrage : 3. Conduits, canalisations et équipements intérieurs - Conduits de fluides (air, eau, autres fluides)                  Partie d'ouvrage : Conduits                  Description : Conduits métal</p>
---	--
