Rapport de repérage des matériaux et produits contenant de l'amiante avant relocation d'un bien

Numéro de dossier : **RAAT_81LAA0504**
Date du repérage : **25/11/2021**

Adresse	Rue : 1 Place du front populaire (81LAA0504) Bât., escalier, niveau, appartement n°, lot n° : Bat. 1; Esc. 1; Etage 5; Porte 0504 Lot numéro 81LAA0504, Code postal, ville : . 77186 NOISIEL
Périmètre de repérage : Ensemble du logement
Type de logement : Appartement - T3
Fonction principale du bâtiment : Habitation (partie privative d'immeuble)
Date de construction : < 1997

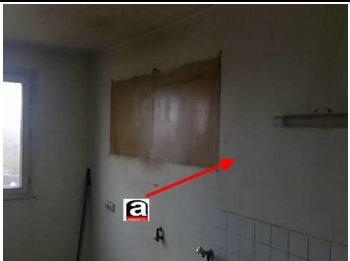
Localisation	Identifiant + Description	Conclusion (justification)	Etat de conservation** et préconisations*	Photo
WC	<p><u>Identifiant:</u> ZPSO <u>échantillon:</u> Ech.003 <u>Description:</u> Enduit à base de plâtre lissé ou taloché <u>Composant de la construction:</u> 3 - Parois verticales intérieures - Murs et cloisons maçonnés <u>Partie à sonder:</u> Enduit à base de plâtre lissé ou taloché</p>	Présence d'amiante (Après analyse en laboratoire)		PHOTO NON EXPLOITABLE
Salle de bains	<p><u>Identifiant:</u> ZPSO <u>échantillon:</u> Ech.003 <u>Description:</u> Enduit à base de plâtre lissé ou taloché <u>Composant de la construction:</u> 3 - Parois verticales intérieures - Murs et cloisons maçonnés <u>Partie à sonder:</u> Enduit à base de plâtre lissé ou taloché</p>	Présence d'amiante (Après analyse en laboratoire)		PHOTO NON EXPLOITABLE
Cuisine	<p><u>Identifiant:</u> ZPSO <u>échantillon:</u> Ech.003 <u>Description:</u> Enduit à base de plâtre lissé ou taloché <u>Composant de la construction:</u> 3 - Parois verticales intérieures - Murs et cloisons maçonnés <u>Partie à sonder:</u> Enduit à base de plâtre lissé ou taloché</p>	Présence d'amiante (Après analyse en laboratoire)

* Un détail des conséquences réglementaires et recommandations est fournis en annexe 7.4 de ce présent rapport
 ** détails fournis en annexe 7.3 de ce présent rapport

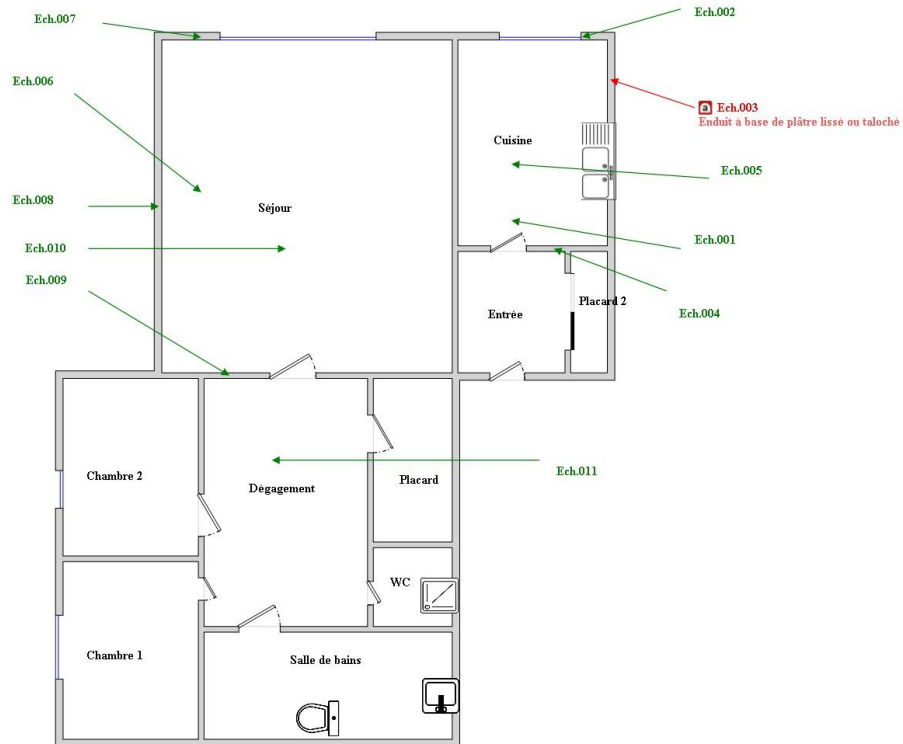
7.1 - Annexe - Schéma de repérage

Planche (croquis) de repérage technique effectué par le cabinet : ARC SAS - SOCOBAT EXPERTISES, auteur : MARTIN Olivier
Dossier n° RAAT_81LAA0504 du 06/12/2021
Adresse du bien : 1 Place du front populaire (81LAA0504) 77186 NOISIEL

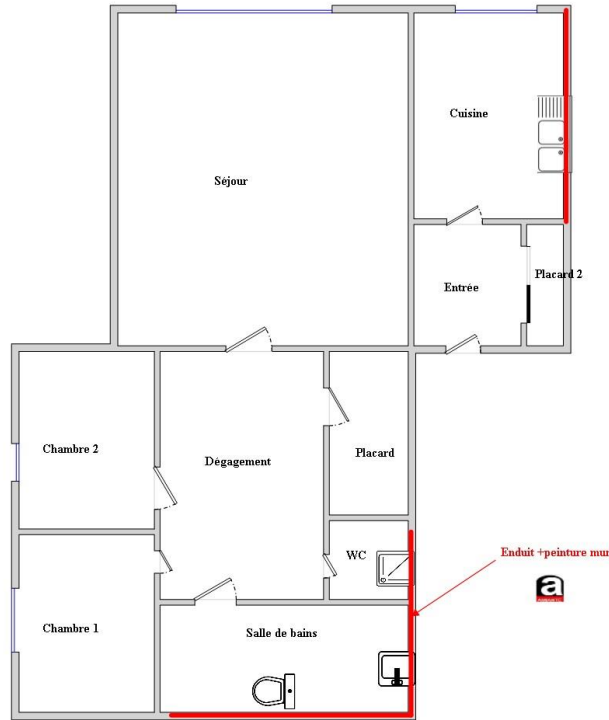
Planche (croquis) de repérage technique effectué par le cabinet : ARC SAS - SOCOBAT EXPERTISES, auteur : MARTIN Olivier
Dossier n° RAAT_81LAA0504 du 06/12/2021
Adresse du bien : 1 Place du front populaire (81LAA0504) 77186 NOISIEL

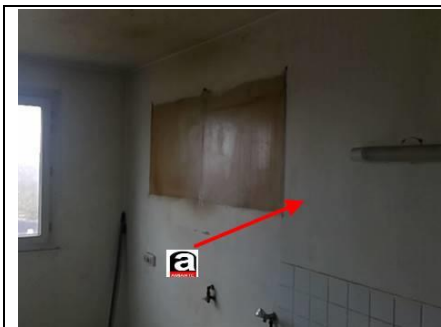
Photo n° PhA002
Localisation : Cuisine
Ouvrage : 3 - Parois verticales intérieures - Murs et cloisons maçonnés
Partie d'ouvrage : Enduit à base de plâtre lissé ou taloché
Description : Enduit à base de plâtre lissé ou taloché

Enduit à base de plâtre lissé ou taloché (Cuisine) pour lequel il est recommandé de réaliser une évaluation périodique.*

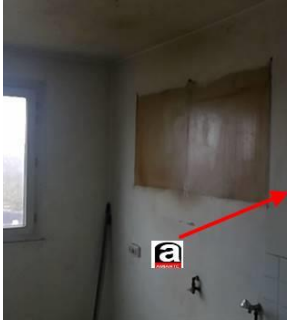
Identifiant et prélèvement	Localisation	Composant de la construction	Parties du composant	Description	Photo
ZPSO-002-Ech.004	Cuisine	3 - Parois verticales intérieures - Cloisons sèches (assemblées, préfabriquées)	Enduits à base de plâtre ou ciment projetés, lissés ou talochés	<p>Enduits à base de plâtre ou ciment projetés, lissés ou talochés</p> <p>Matériau présent dans les pièces: WC, Salle de bains, Cuisine</p> <p>Commentaires prélèvement: Detail Couches à analyser: Enduits à base de plâtre ou ciment projetés, lissés ou talochés</p> <p>Réf. laboratoire: 21H035299-004</p> <p>Commentaires Laboratoire: Couche 1: Matériau de type système d'enduit peinture (blanc) ; matériau semi-dur de type plâtre (blanc) (Calcination et/ou attaque acide1) Couche 2: Matériau semi-dur de type plâtre (blanc) (Calcination et/ou attaque acide3)</p> <p>Analyse à réaliser: 1 couche</p>
