Rapport de repérage des matériaux et produits contenant de l'amiante avant relocation d'un bien

Numéro de dossier : RAAT_81LAB0302
Date du repérage : 15/09/2021

Adresse	Rue : 2 place du front populaire (81LAB0302) Bât., escalier, niveau, appartement n°, lot n° : Bat. 2; Esc. 2; Etage 3; Porte 0302 Lot numéro 81LAB0302, Code postal, ville :... 77186 NOISIEL
Périmètre de repérage : Ensemble du logement
Type de logement : Appartement
Fonction principale du bâtiment : Habitation (partie privative d'immeuble)
Date de construction : NC

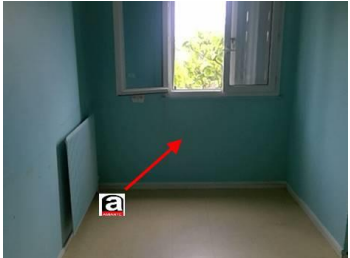
Localisation	Identifiant + Description	Conclusion (justification)	Etat de conservation** et préconisations*	Photo
Cuisine Salle de bain + wc	<p><u>Identifiant:</u> ZPSO-002 <u>Réf. échantillon:</u> Ech.002 <u>Réf. laboratoire:</u> 21H028973-002 <u>Description:</u> Enduit à base de plâtre lissé ou taloché <u>Composant de la construction:</u> 3 - Parois verticales intérieures - Murs et cloisons maçonnés <u>Partie à sonder:</u> Enduit à base de plâtre lissé ou taloché</p>	Présence d'amiante (Après analyse en laboratoire)	Préconisation : Voir les Mesures d'ordre général – Obligations réglementaires

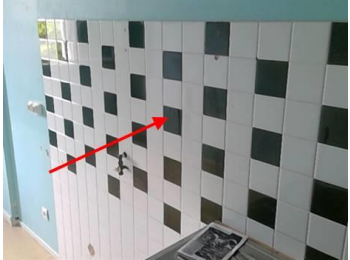
Cuisine	<p><u>Identifiant:</u> ZPSO-005 <u>Réf. échantillon:</u> Ech.005 <u>Réf. laboratoire:</u> 21H028973-005 <u>Description:</u> Colle de faïence <u>Composant de la construction:</u> 3 - Parois verticales intérieures - Revêtements de murs, poteaux, cloisons, gaines, coffres <u>Partie à sonder:</u> Colle de faïence</p>	Présence d'amiante (Après analyse en laboratoire)	Préconisation : Voir les Mesures d'ordre général – Obligations réglementaires

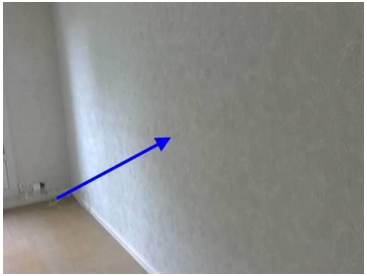
Localisation	Identifiant + Description	Photo
	<p><u>Identifiant:</u> ZPSO-009 <u>Réf. échantillon:</u> Ech.009 <u>Réf. laboratoire:</u> 21H028973-009 <u>Description:</u> Enduits à base de plâtre ou ciment projetés, lissés ou talochés <u>Composant de la construction:</u> 3 - Parois verticales intérieures - Cloisons sèches (assemblées, préfabriquées) <u>Partie à sonder:</u> Enduits à base de plâtre ou ciment projetés, lissés ou talochés</p>

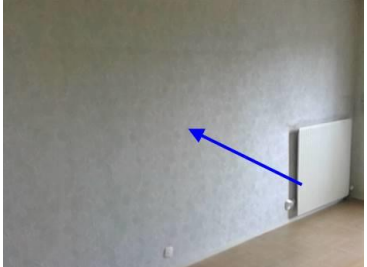
Cuisine; Salle de bain + WC	<p><u>Identifiant:</u> ZPSO-011 <u>Réf. échantillon:</u> Ech.011 <u>Réf. laboratoire:</u> 21H028973-011 <u>Description:</u> Enduits à base de plâtre ou ciment projetés, lissés ou talochés <u>Composant de la construction:</u> 3 - Parois verticales intérieures - Cloisons sèches (assemblées, préfabriquées) <u>Partie à sonder:</u> Enduits à base de plâtre ou ciment projetés, lissés ou talochés</p>

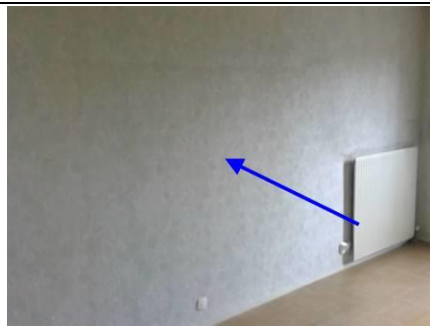
Photo n° PhA011

<p>Photo n° PhA010 Localisation : Entrée; Dégagement; Placard; Séjour; Chambre 1 Ouvrage : 3 - Parois verticales intérieures - Cloisons sèches (assemblées, préfabriquées) Partie d'ouvrage : Enduits à base de plâtre ou ciment projetés, lissés ou talochés Description : Enduits à base de plâtre ou ciment projetés, lissés ou talochés</p>
