Rapport de mission de repérage des matériaux et produits contenant de l'amiante avant réalisation de travaux

Référence : RAAT_81LAC0604

Adresse : 3 place DU FRONT POPULAIRE 77186 NOISIEL

Dans le cadre de la mission objet du présent rapport, il n'a pas été repéré de matériaux et produits contenant de l'amiante

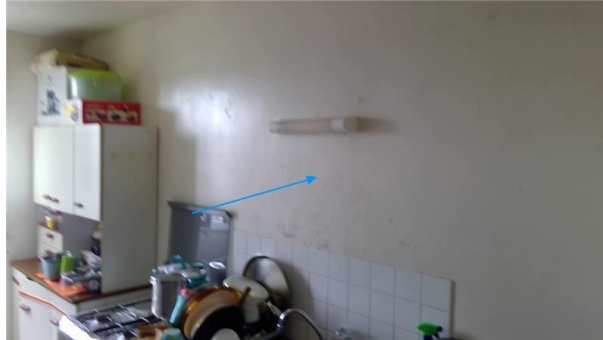
ANNEXE : Fiches d'identification et de cotation
PRELEVEMENT : P001
Emplacement

Nom du client	Numéro de dossier	Localisation
HABITAT 77 OPH DE SEINE ET MARNE	RAAT_81LAC0604	6ème - Cuisine Mur - D
Nom de l'opérateur	Date de prélèvement	Matériau
MARTIN Olivier	26/05/2021	Béton / Enduit / Plâtre - Peinture
Résultat amiante		
absence d'amiante

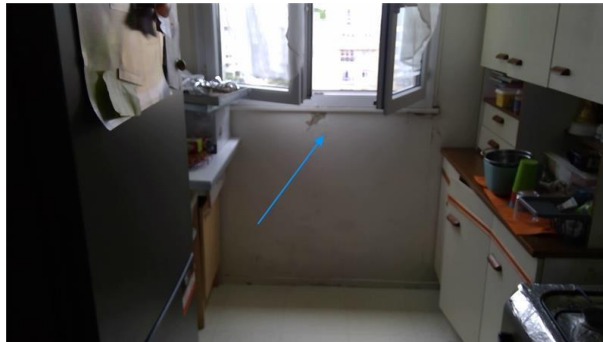
PRELEVEMENT : P002
Emplacement

Nom du client	Numéro de dossier	Localisation
HABITAT 77 OPH DE SEINE ET MARNE	RAAT_81LAC0604	6ème - Cuisine Mur façade - C
Nom de l'opérateur	Date de prélèvement	Matériau
MARTIN Olivier	26/05/2021	Béton / Enduit / Plâtre - Peinture
Résultat amiante		
absence d'amiante

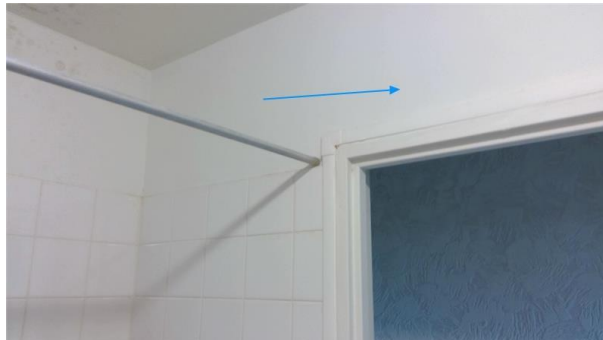
PRELEVEMENT : P003

Nom du client	Numéro de dossier	Localisation
HABITAT 77 OPH DE SEINE ET MARNE	RAAT_81LAC0604	6ème - Salle de Bains Cloisons - A, B
Nom de l'opérateur	Date de prélèvement	Matériau
MARTIN Olivier	26/05/2021	Plâtre - Peinture
Résultat amiante		
absence d'amiante

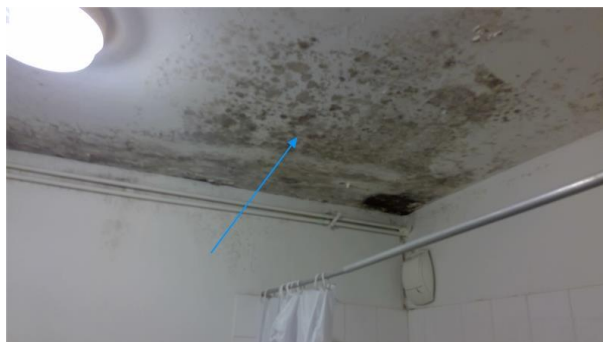
PRELEVEMENT : P004

Nom du client	Numéro de dossier	Localisation
HABITAT 77 OPH DE SEINE ET MARNE	RAAT_81LAC0604	6ème - Salle de Bains Plafond - Plafond
Nom de l'opérateur	Date de prélèvement	Matériau
MARTIN Olivier	26/05/2021	Béton/plâtre/enduit - Peinture
Résultat amiante		
absence d'amiante

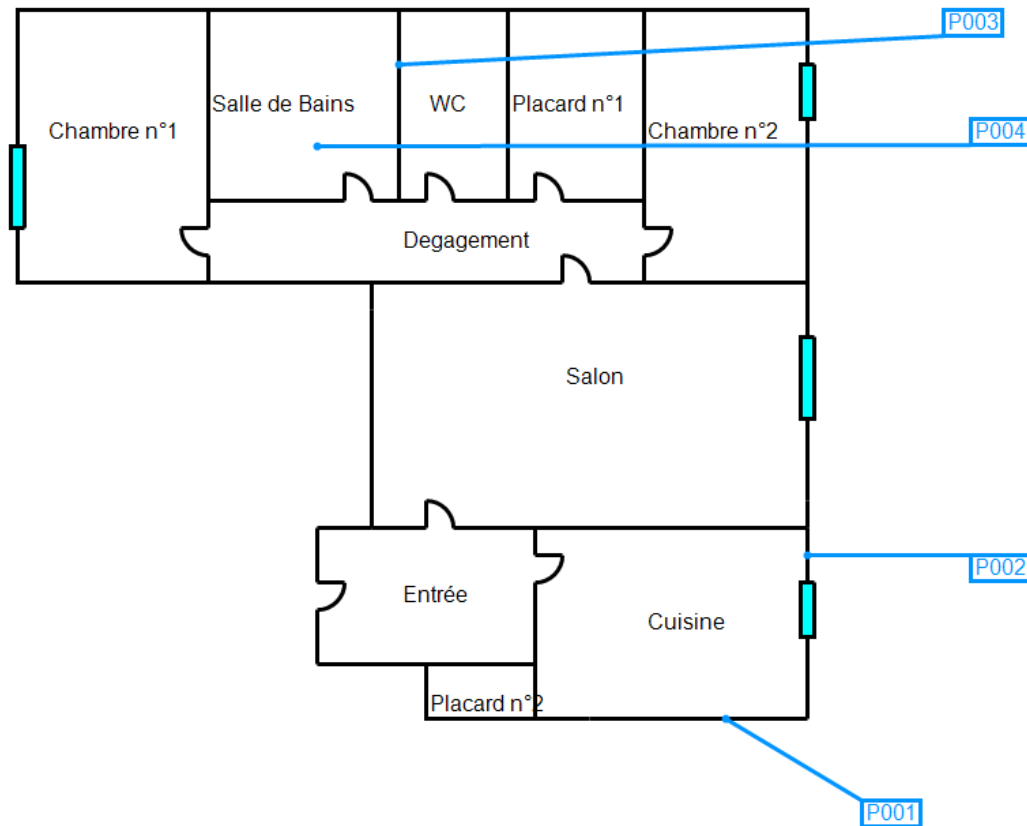
Planche de repérage

Cliant :	HABITAT 77 OPH DE SEINE ET	Titre :	Croquis N°1	
N° dossier :	RAAT_81LAC0604	Adresse :	Bâtiment 3 place DU FRONT POPULAIRE 77186 NOISIEL	
N° planche :	1/1			Version : 0
Type :	Croquis			
Date :	26/05/2021	Localisation / Bâtiment :		
Intervenant :	MARTIN Olivier	Niveau :		
Origine du plan :	Cabinet de diagnostics	Commentaire :
