Rapport de mission de repérage des matériaux et produits contenant de l'amiante avant réalisation de travaux

Référence : RAAT_81LAD0406

Bien : Appartement

Adresse : 4 place DU FRONT POPULAIRE 77186 NOISIEL

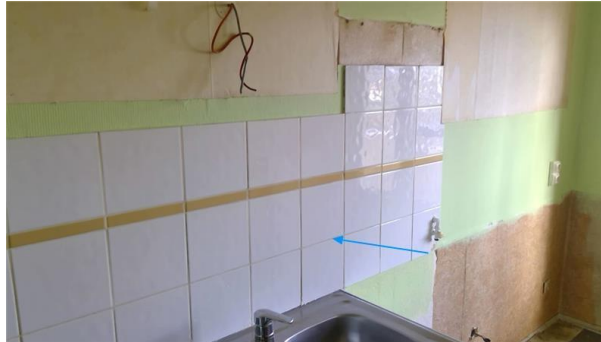
PRELEVEMENT : P001

Nom du client	Numéro de dossier	Localisation
HABITAT 77 OPH DE SEINE DE MARNE	RAAT_81LAD0406	4ème - Cuisine Murs - B
Nom de l'opérateur	Date de prélèvement	Matériau
MARTIN Olivier	17/05/2021	Colle - Faïence
Résultat amiante		
absence d'amiante

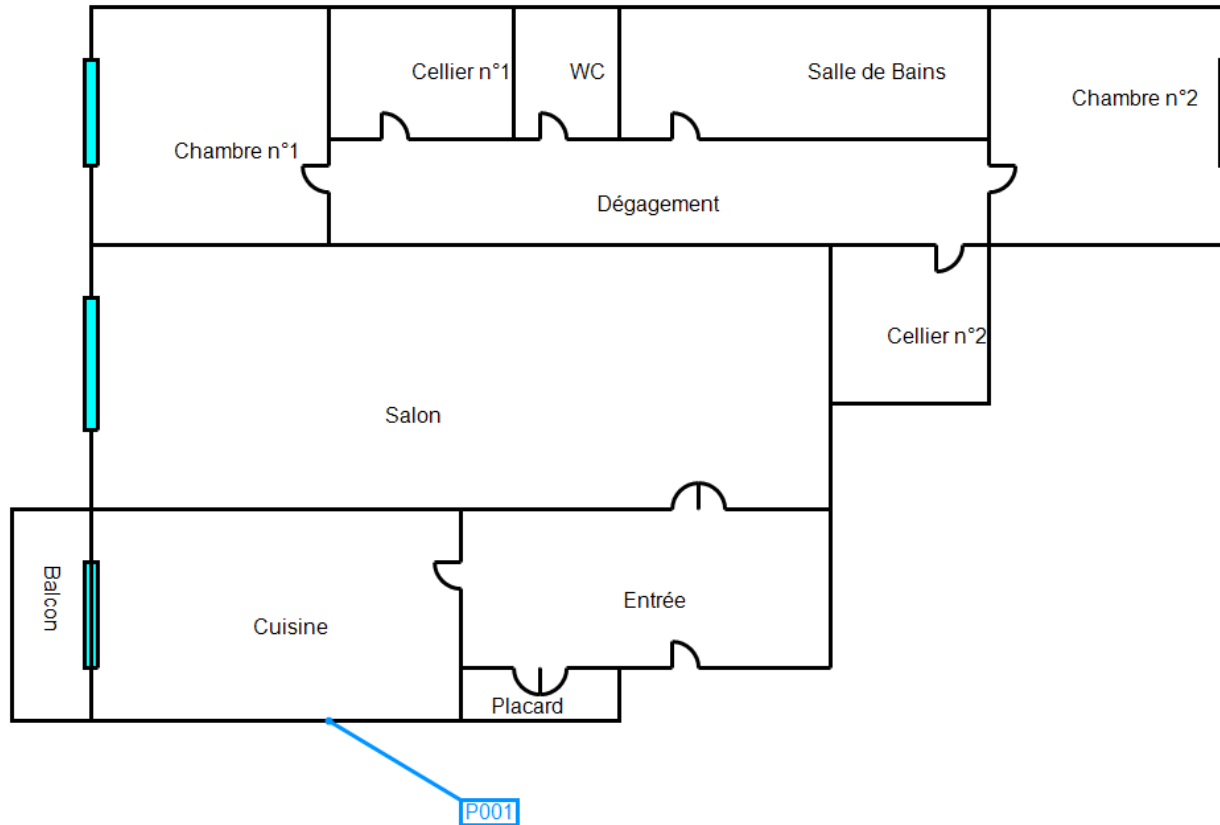
Planche de repérage

Client :	HABITAT 77 OPH DE SEINE DE	Titre :	Croquis N°1	
N° dossier :	RAAT_81LAD0406	Adresse :	Bâtiment 4 place DU FRONT POPULAIRE 77186 NOISIEL	
N° planche :	1/1			Version : 0
Type :	Croquis			
Date :	17/05/2021	Localisation / Bâtiment :		
Intervenant :	MARTIN Olivier	Niveau :		
Origine du plan :	Diagnostiqueur	Commentaire :
