Rapport de mission de repérage des matériaux et produits contenant de l'amiante avant réalisation de travaux

Référence : RAAT_81LAF0002

Bien : Appartement

Adresse : 8 place DU FRONT POPULAIRE 77186 NOISIEL

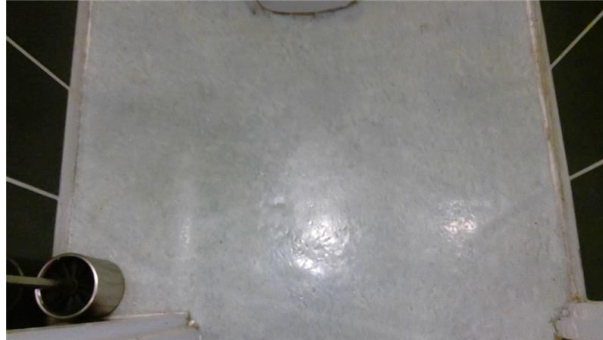
ANNEXE : Fiches d'identification et de cotation
PRELEVEMENT : P001
Emplacement

Nom du client	Numéro de dossier	Localisation
HABITAT 77 OPH DE SEINE DE MARNE	RAAT_81LAF0002	RDC - WC Plancher - Sol
Nom de l'opérateur	Date de prélèvement	Matériau
Rabah AYOUAZ	05/08/2021	Colle - Linoleum
Résultat amiante		
absence d'amiante

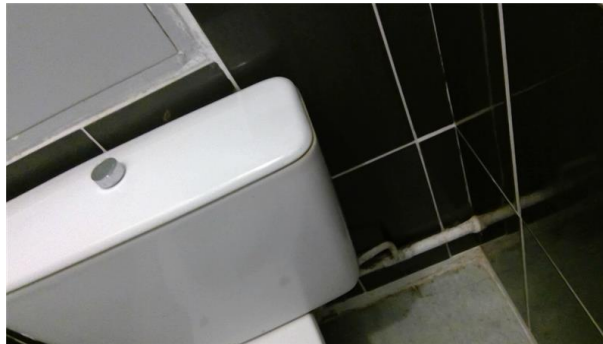
PRELEVEMENT : P002
Emplacement

Nom du client	Numéro de dossier	Localisation
HABITAT 77 OPH DE SEINE DE MARNE	RAAT_81LAF0002	RDC - WC Cloisons - A, B, C, D
Nom de l'opérateur	Date de prélèvement	Matériau
Rabah AYOUAZ	05/08/2021	Colle - Faïence
Résultat amiante		
absence d'amiante

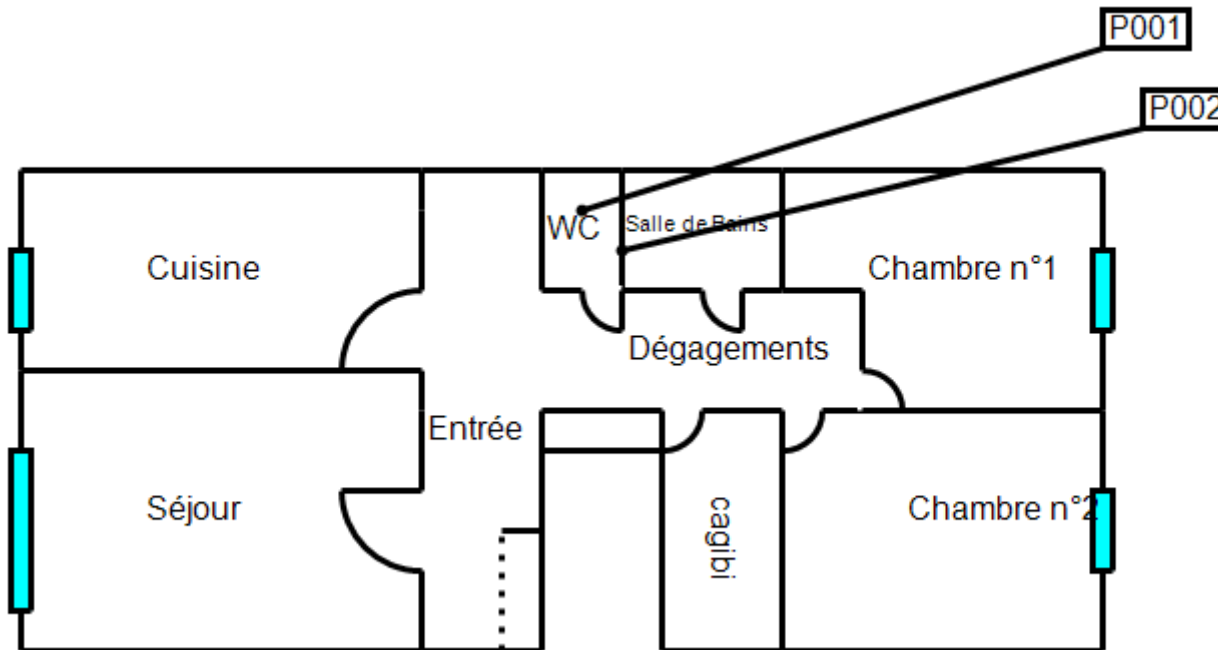
Planche de repérage

Client :	HABITAT 77 OPH DE SEINE DE	Titre :	Croquis N°1	
N° dossier :	RAAT_81LAF0002	Adresse :	Bâtiment 8 place DU FRONT POPULAIRE 77186 NOISIEL	
N° planche :	1/1			Version : 0
Type :	Croquis			
Date :	18/08/2021	Localisation / Bâtiment :		
Intervenant :	Rabah AYOUAZ	Niveau :		
Origine du plan :	Cabinet de diagnostics	Commentaire :
