**Rapport de mission de repérage des matériaux et produits contenant de l'amiante avant réalisation de travaux**  
**Référence : RAAT\_PC BAT 12 PLACE DU FRONT POPULAIRE**

Bien : Parties communes d'immeuble

Adresse : 12 place DU FRONT POPULAIRE  
 77186 NOISIEL

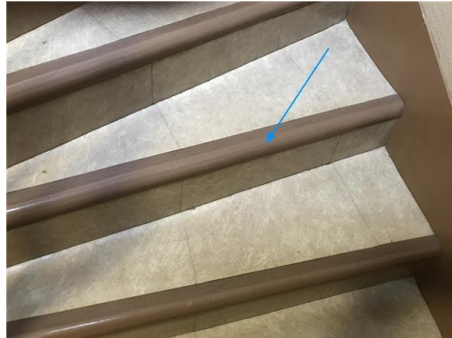
**PRELEVEMENT : P003**

Nom du client	Numéro de dossier	Localisation
HABITAT 77 OPH DE SEINE ET MARNE	RAAT_PC BAT 12 PLACE DU FRONT POPULAIRE	5ème - Escalier n°6 Nez de marche - A
Nom de l'opérateur	Date de prélèvement	Matériau
MARTIN Olivier	05/08/2021	Colle
<b>Résultat amiante</b>		
absence d'amiante
