## Rapport de mission de repérage des matériaux et produits contenant de l'amiante avant réalisation de travaux

**Référence : RAAT\_PC BAT 4 PLACE DU FRONT POPULAIRE**

Bien : Parties communes d'immeuble

Adresse : 4 place DU FRONT POPULAIRE

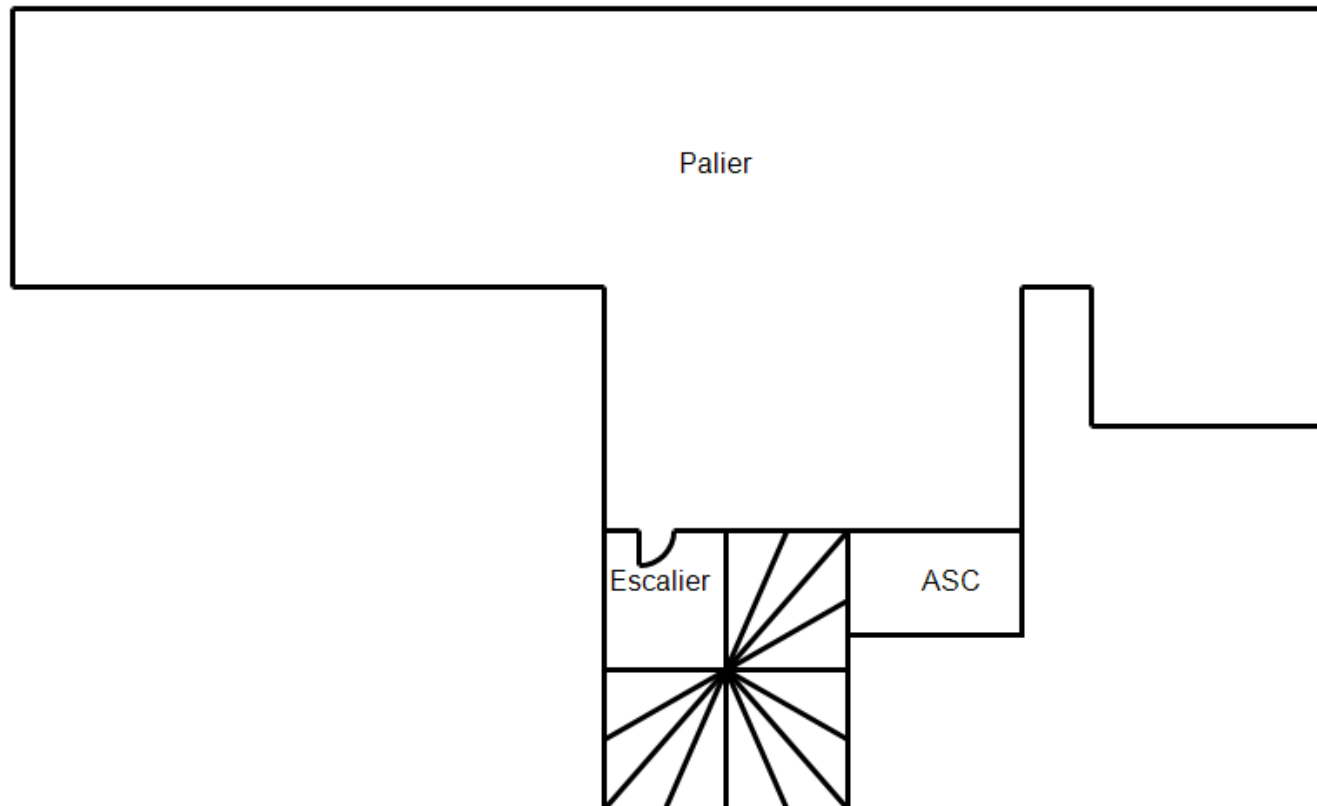
## Planche de repérage

Client :	HABITAT 77 OPH DE SEINE ET	Titre :	Localisation prélèvements	
N° dossier :	RAAT_PC BAT 4 PLACE DU FRONT POPULAIRE	Adresse :	Bâtiment 4 place DU FRONT POPULAIRE 77186 NOISIEL	
N° planche :	1/2			Version : 0
Type :	Croquis			
Date :	24/08/2021	Localisation / Bâtiment :		
Intervenant :	MARTIN Olivier	Niveau :		
Origine du plan :	Cabinet de diagnostics	Commentaire :

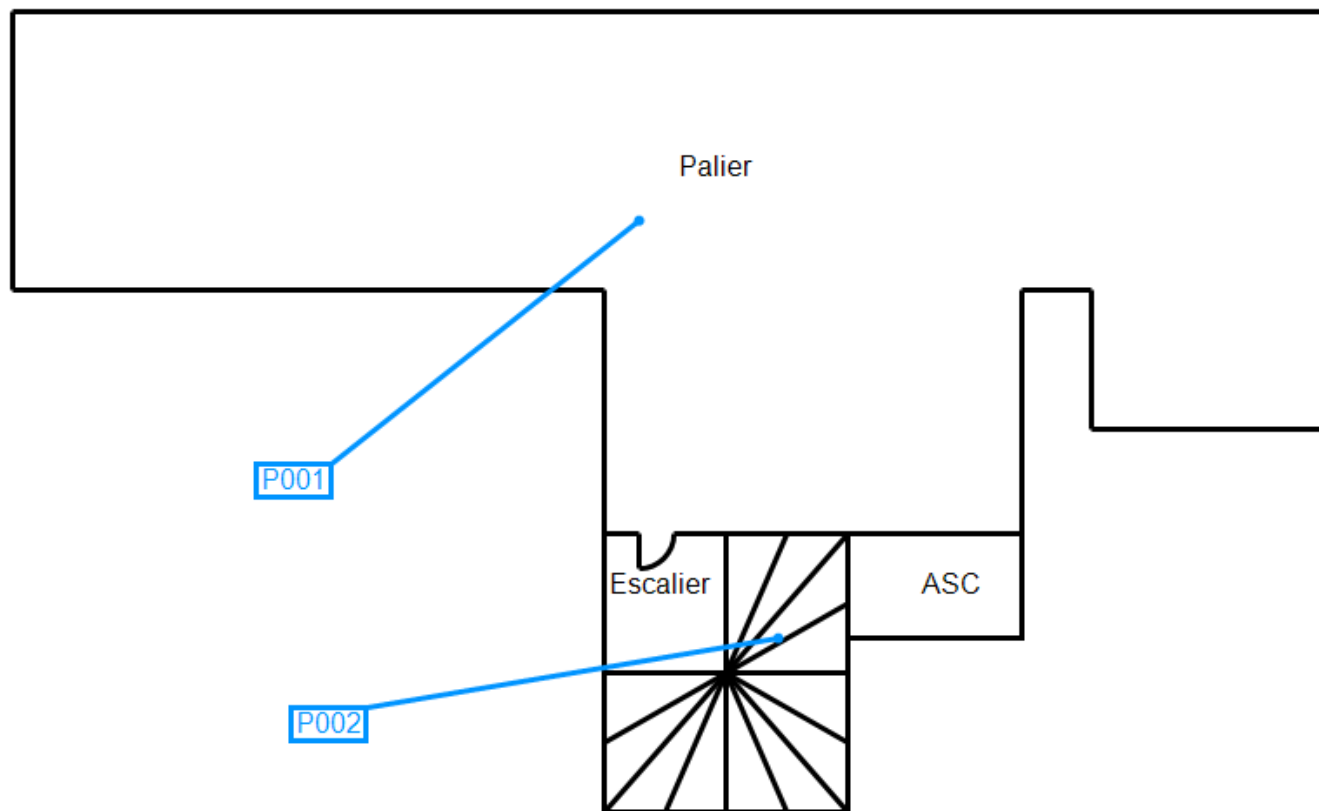
### Planche de repérage

Client :	HABITAT 77 OPH DE SEINE ET	Titre :	Localisation prélèvements
N° dossier :	RAAT_PC BAT 4 PLACE DU FRONT POPULAIRE	Adresse :	Bâtiment 4 place DU FRONT POPULAIRE 77186 NOISIEL
N° planche :	2/2		
Type :	Croquis	Localisation / Bâtiment :	
Date :	24/08/2021	Niveau :	
Intervenant :	MARTIN Olivier	Commentaire :	
Origine du plan :	Cabinet de diagnostics
