## Rapport de mission de repérage des matériaux et produits contenant de l'amiante avant réalisation de travaux

**Référence : RAAT\_PC BAT 5 PLACE DU FRONT POPULAIRE**

Adresse : 5 place DU FRONT POPULAIRE

77186 NOISIEL

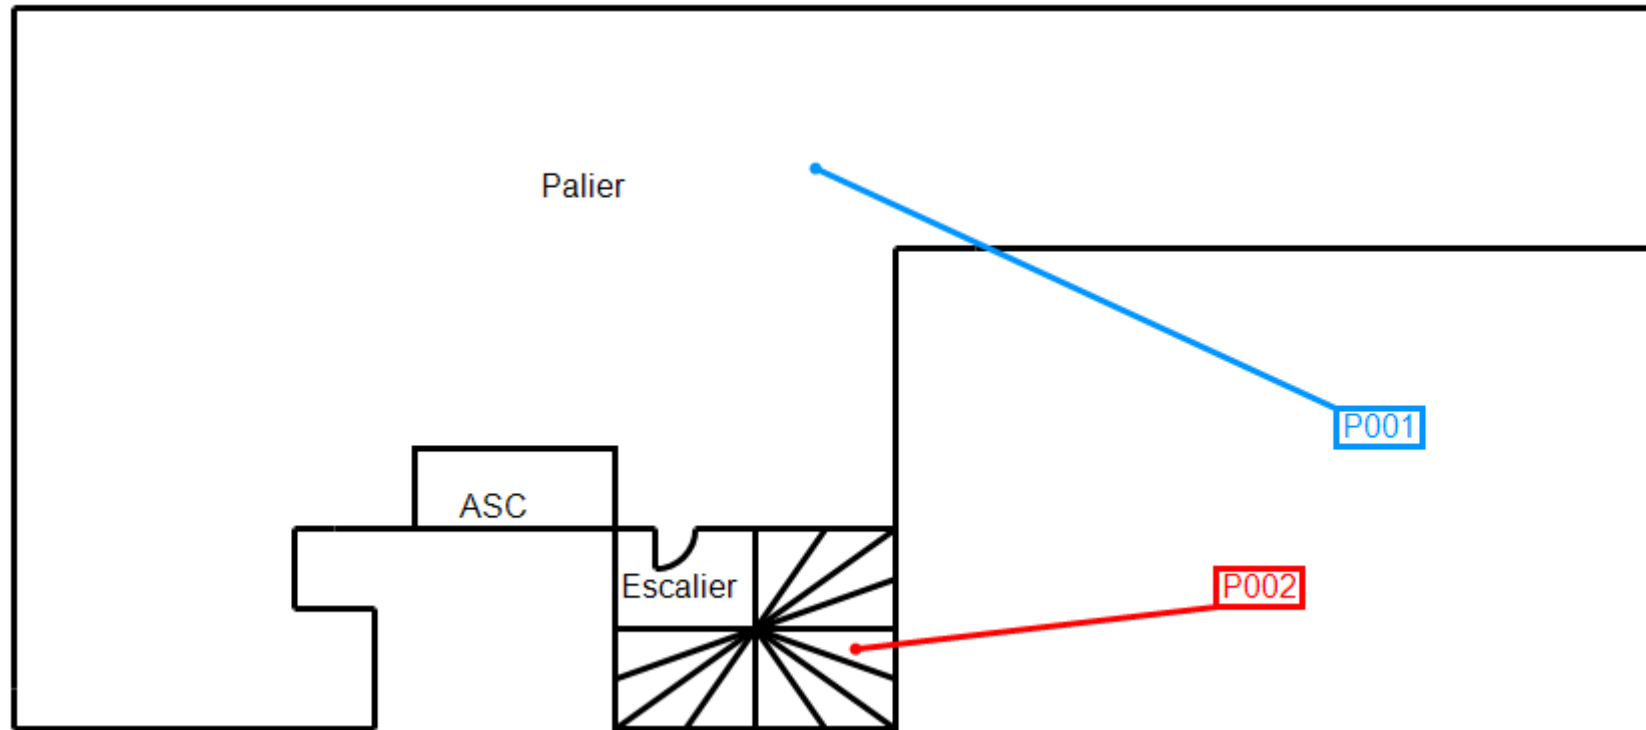
### Planche de repérage

Client :	HABITAT 77 OPH DE SEINE ET	Titre :	Localisation prélèvement	
N° dossier :	RAAT_PC BAT 5 PLACE DU FRONT POPULAIRE	Adresse :	Bâtiment 5 place DU FRONT POPULAIRE 77186 NOISIEL	
N° planche :	1/2			Version : 0
Type :	Croquis			
Date :	24/08/2021	Localisation / Bâtiment :		
Intervenant :	MARTIN Olivier	Niveau :		
Origine du plan :	Cabinet de diagnostics	Commentaire :

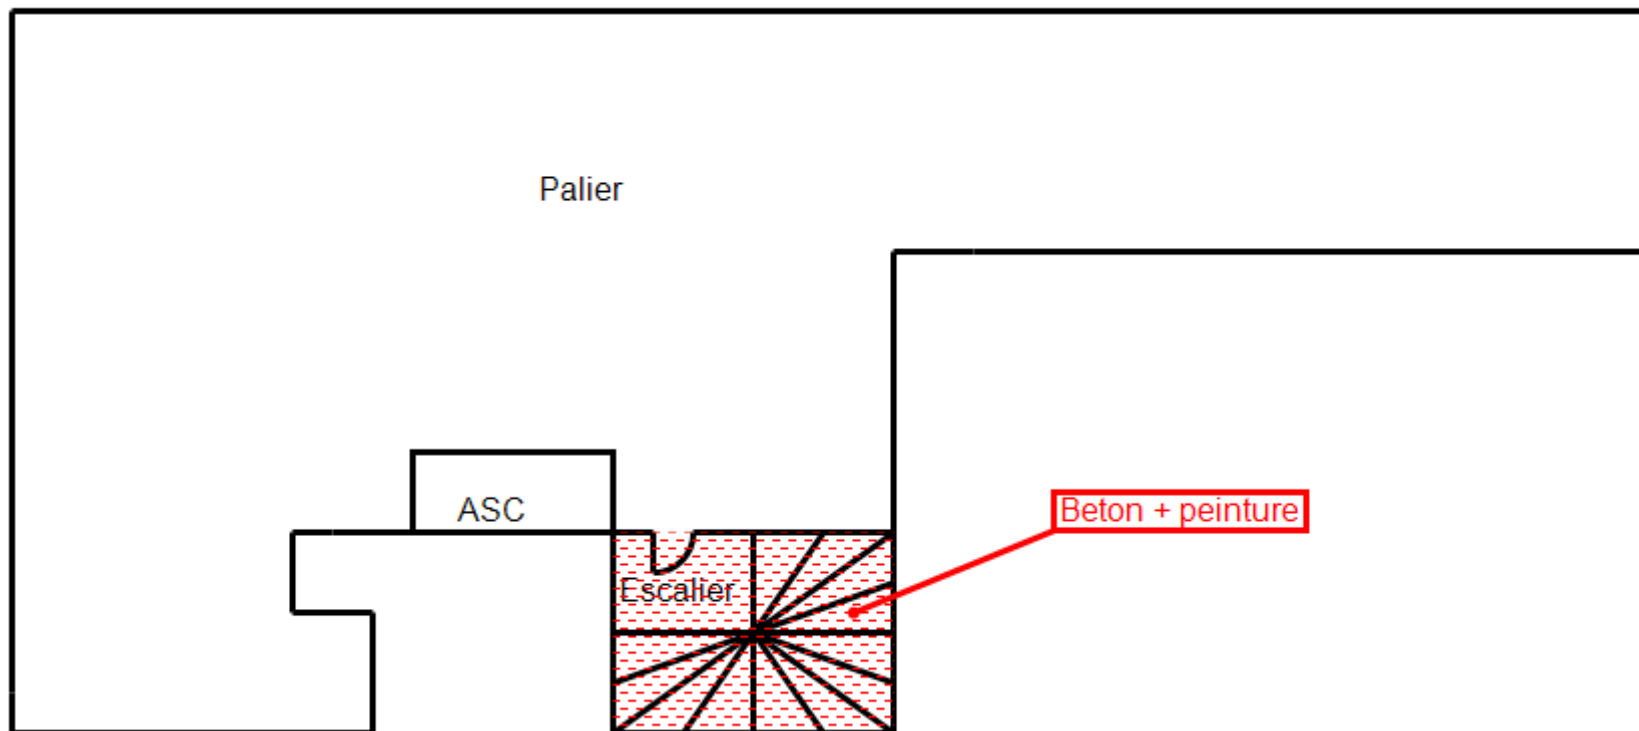
### Planche de repérage

*Beton + peinture*

Client :	HABITAT 77 OPH DE SEINE ET	Titre :	Localisation amiante	
N° dossier :	RAAT_PC BAT 5 PLACE DU FRONT POPULAIRE	Adresse :	Bâtiment 5 place DU FRONT POPULAIRE 77186 NOISIEL	
N° planche :	2/2			Version : 0
Type :	Croquis			
Date :	24/08/2021	Localisation / Bâtiment :		
Intervenant :	MARTIN Olivier	Niveau :		
Origine du plan :	Cabinet de diagnostics	Commentaire :
