Rapport de mission de repérage des matériaux et produits contenant de l'amiante avant réalisation de travaux

Référence : RAAT_PC BAT 8 PLACE DU FRONT POPULAIRE

Bien : Parties communes d'immeuble

Adresse : 8 place DU FRONT POPULAIRE

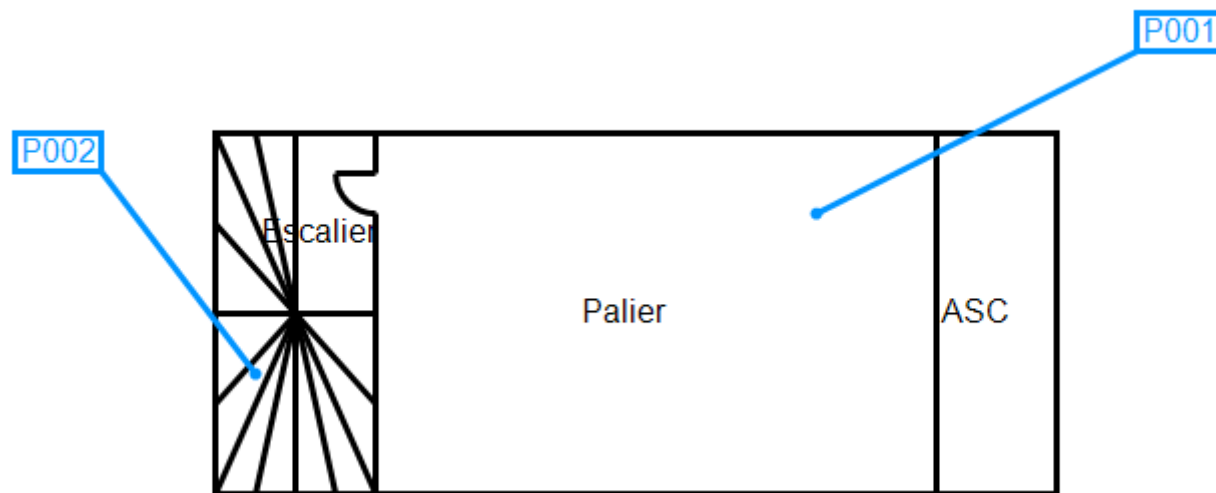
Planche de repérage

Client :	HABITAT 77 OPH DE SEINE ET	Titre :	Localisation prélèvement
N° dossier :	RAAT_PC BAT 8 PLACE DU FRONT POPULAIRE	Adresse :	Bâtiment 8 place DU FRONT POPULAIRE 77186 NOISIEL
N° planche :	1/1		
Type :	Croquis	Localisation / Bâtiment :	
Date :	25/08/2021	Niveau :	
Intervenant :	MARTIN Olivier	Commentaire :	
Origine du plan :	Cabinet de diagnostics
