## Rapport de mission de repérage des matériaux et produits contenant de l'amiante avant réalisation de travaux

**Référence : RAAT\_PC BAT 1 PLACE DU FRONT POPULAIRE**

Bien : Parties communes d'immeuble

Adresse : 1 place DU FRONT POPULAIRE

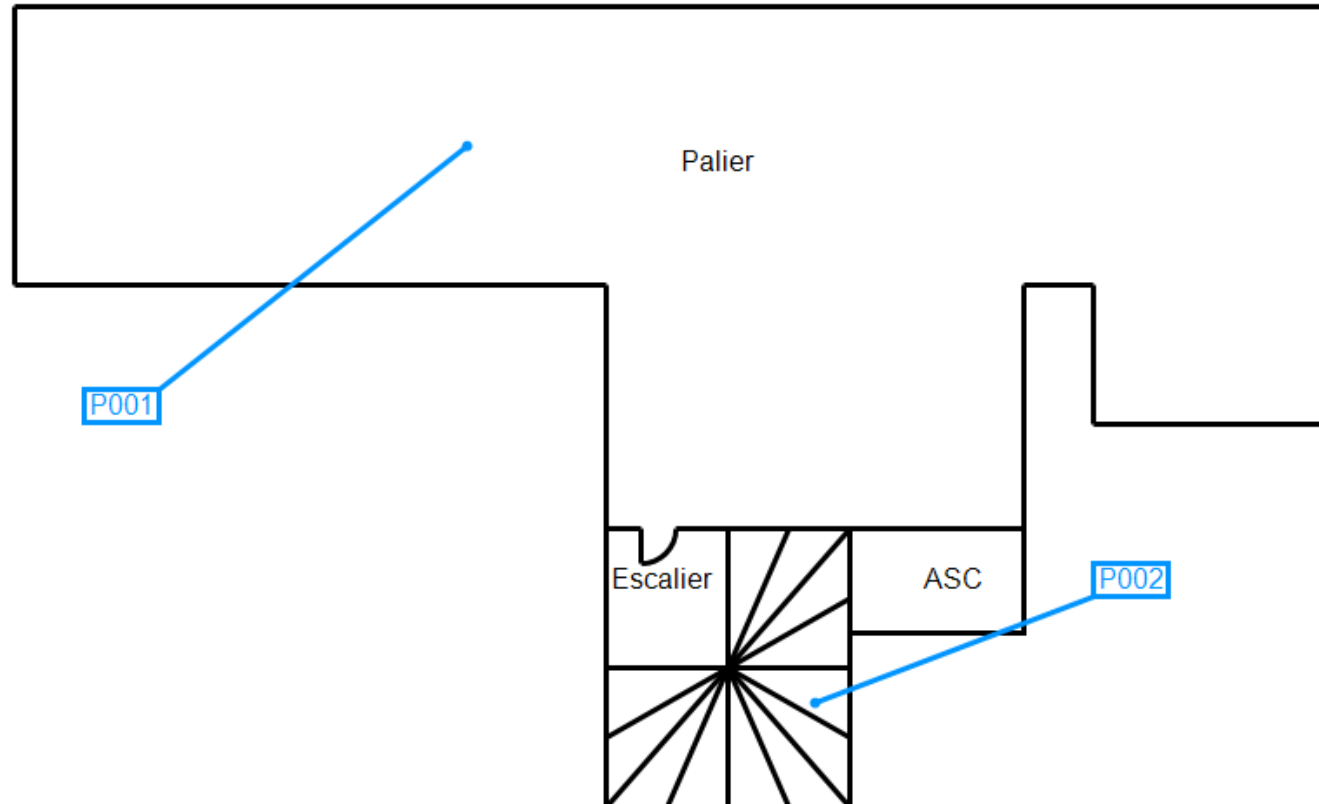
### Planche de repérage

Client :	HABITAT 77 OPH DE SEINE ET	Titre :	Localisation prélèvements	
N° dossier :	RAAT_PC BAT 1 PLACE DU FRONT POPULAIRE	Adresse :	Bâtiment 1 place DU FRONT POPULAIRE 77186 NOISIEL	
N° planche :	1/1			Version : 0
Type :	Croquis			
Date :	24/08/2021	Localisation / Bâtiment :		
Intervenant :	MARTIN Olivier	Niveau :		
Origine du plan :	Cabinet de diagnostics	Commentaire :
