**Rapport de mission de repérage des matériaux et produits
contenant de l'amiante avant réalisation de travaux**
Référence : RAAT_PC BAT 10 PLACE DU FRONT POPULAIRE

Bien : Parties communes d'immeuble

Adresse : 10 place DU FRONT POPULAIRE
77186 NOISIEL

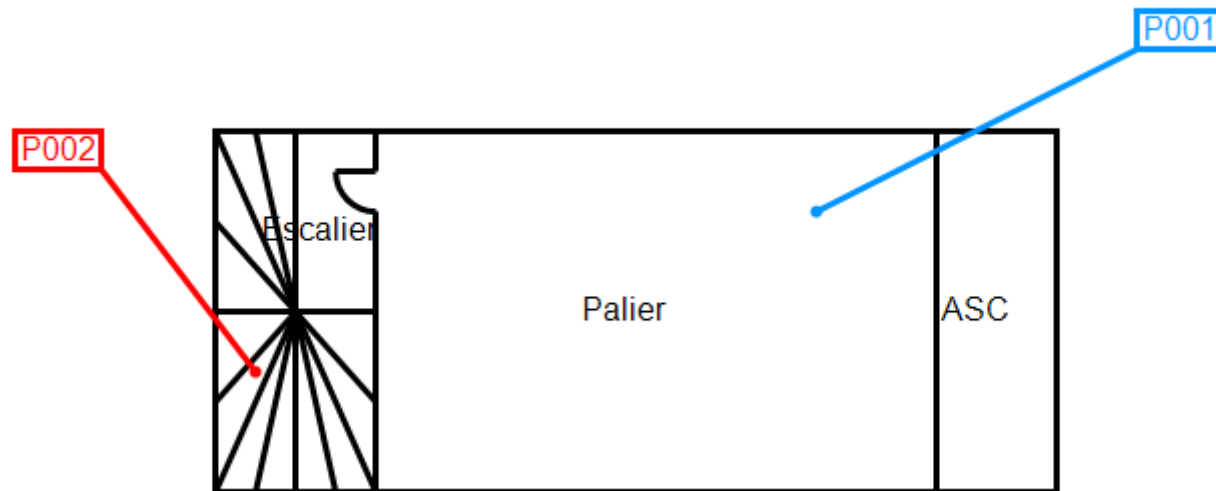
Planche de repérage

Client :	HABITAT 77 OPH DE SEINE ET	Titre :	Localisation prélèvement	
N° dossier :	RAAT_PC BAT 10 PLACE DU FRONT POPULAIRE	Adresse :	Bâtiment 10 place DU FRONT POPULAIRE 77186 NOISIEL	
N° planche :	1/2			Version : 0
Type :	Croquis			
Date :	25/08/2021	Localisation / Bâtiment :		
Intervenant :	MARTIN Olivier	Niveau :		
Origine du plan :	Cabinet de diagnostics	Commentaire :
