Rapport de mission de repérage des matériaux et produits contenant de l'amiante avant réalisation de travaux

Référence : RAAT_PC BAT 2 PLACE DU FRONT POPULAIRE

Adresse : 2 place DU FRONT POPULAIRE

77186 NOISIEL

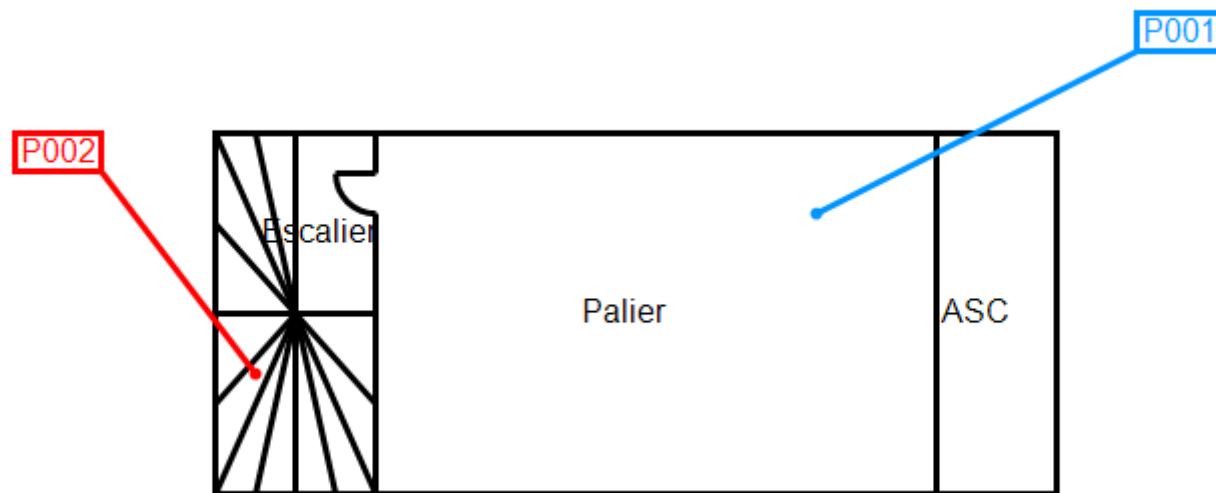
Planche de repérage

Client :	HABITAT 77 OPH DE SEINE ET	Titre :	Localisation prélèvement	
N° dossier :	RAAT_PC BAT 2 PLACE DU FRONT POPULAIRE	Adresse :	Bâtiment 2 place DU FRONT POPULAIRE 77186 NOISIEL	
N° planche :	1/2			Version : 0
Type :	Croquis			
Date :	24/08/2021	Localisation / Bâtiment :		
Intervenant :	MARTIN Olivier	Niveau :		
Origine du plan :	Cabinet de diagnostics	Commentaire :

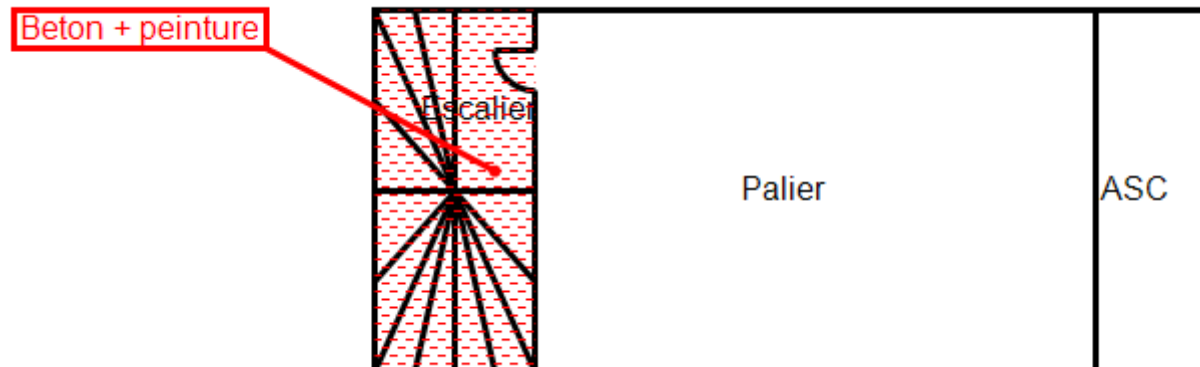
Planche de repérage

*Beton + peinture*

Client :	HABITAT 77 OPH DE SEINE ET	Titre :	Localisation amiante
N° dossier :	RAAT_PC BAT 2 PLACE DU FRONT POPULAIRE	Adresse :	Bâtiment 2 place DU FRONT POPULAIRE 77186 NOISIEL
N° planche :	2/2		
Type :	Croquis	Localisation / Bâtiment :	
Date :	24/08/2021	Niveau :	
Intervenant :	MARTIN Olivier	Commentaire :	
Origine du plan :	Cabinet de diagnostics
