Rapport de mission de repérage des matériaux et produits contenant de l'amiante avant réalisation de travaux

Référence : RAAT_PC BAT 3 PLACE DU FRONT POPULAIRE

Bien : Parties communes d'immeuble

Adresse : 3 place DU FRONT POPULAIRE

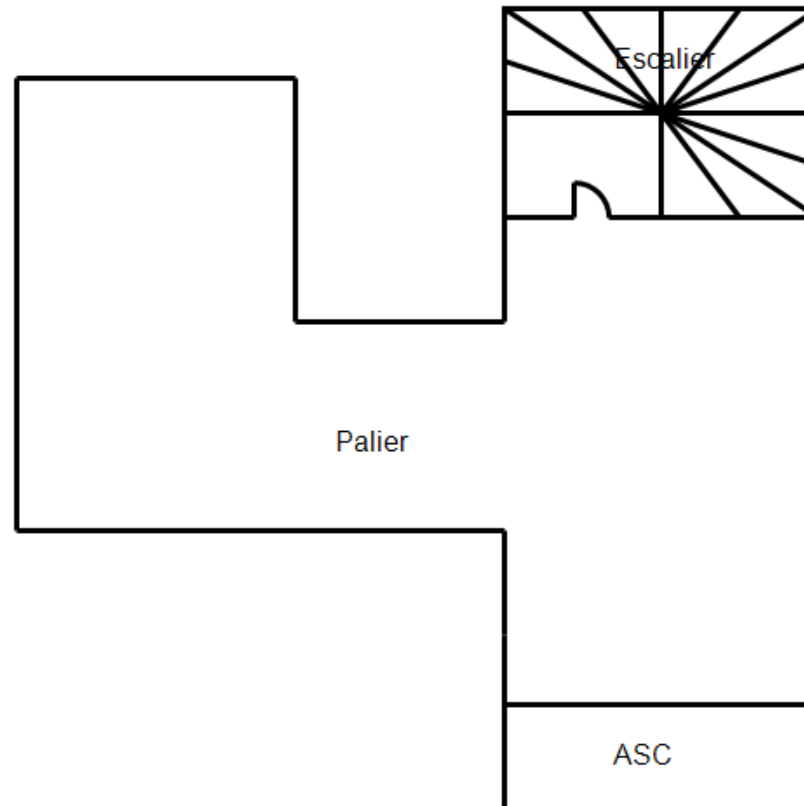
Planche de repérage

Client :	HABITAT 77 OPH DE SEINE ET	Titre :	Localisation prélèvement R+1 au
N° dossier :	RAAT_PC BAT 3 PLACE DU FRONT POPULAIRE	Adresse :	Bâtiment 3 place DU FRONT POPULAIRE 77186 NOISIEL
N° planche :	1/4		
Type :	Croquis	Localisation / Bâtiment :	
Date :	24/08/2021	Niveau :	
Intervenant :	MARTIN Olivier	Commentaire :	
Origine du plan :	Cabinet de diagnostics

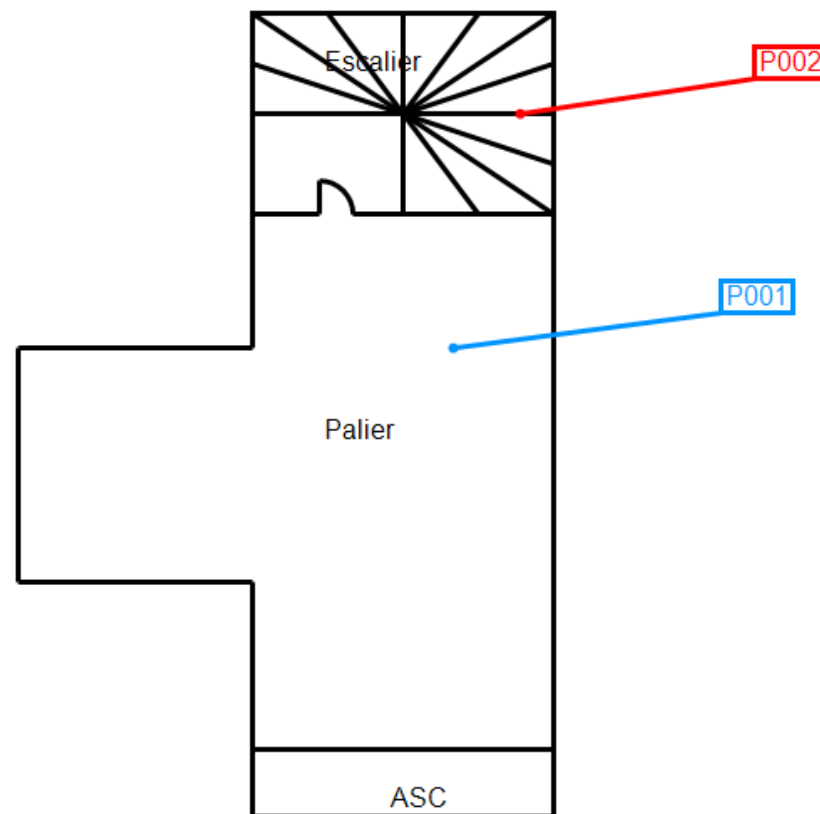
Planche de repérage

Client :	HABITAT 77 OPH DE SEINE ET	Titre :	Localisation prélèvement R+6
N° dossier :	RAAT_PC BAT 3 PLACE DU FRONT POPULAIRE	Adresse :	Bâtiment 3 place DU FRONT POPULAIRE 77186 NOISIEL
N° planche :	2/4		
Type :	Croquis	Localisation / Bâtiment :	
Date :	24/08/2021	Niveau :	
Intervenant :	MARTIN Olivier	Commentaire :	
Origine du plan :	Cabinet de diagnostics

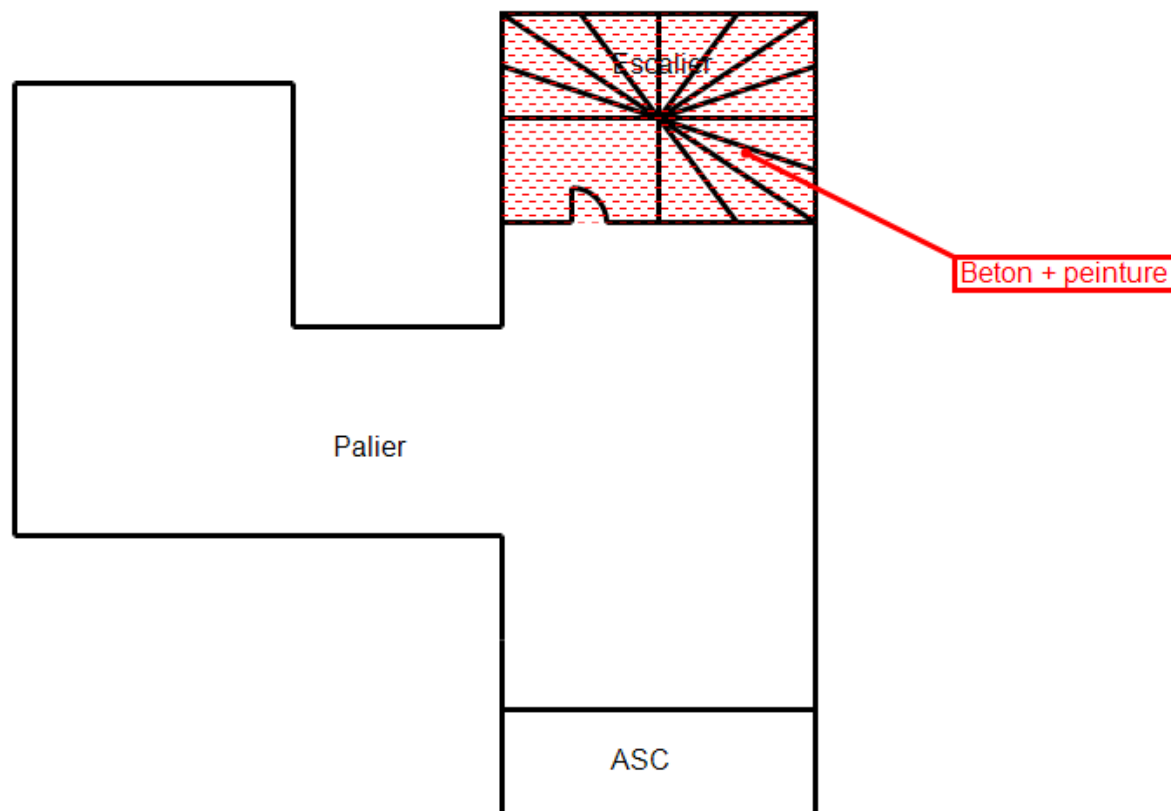
Planche de repérage

*Beton + peinture*

Client :	HABITAT 77 OPH DE SEINE ET	Titre :	Localisation amiante R+1 au R+5
N° dossier :	RAAT_PC BAT 3 PLACE DU FRONT POPULAIRE	Adresse :	Bâtiment 3 place DU FRONT POPULAIRE 77186 NOISIEL
N° planche :	3/4		
Type :	Croquis	Localisation / Bâtiment :	
Date :	24/08/2021	Niveau :	
Intervenant :	MARTIN Olivier	Commentaire :	
Origine du plan :	Cabinet de diagnostics

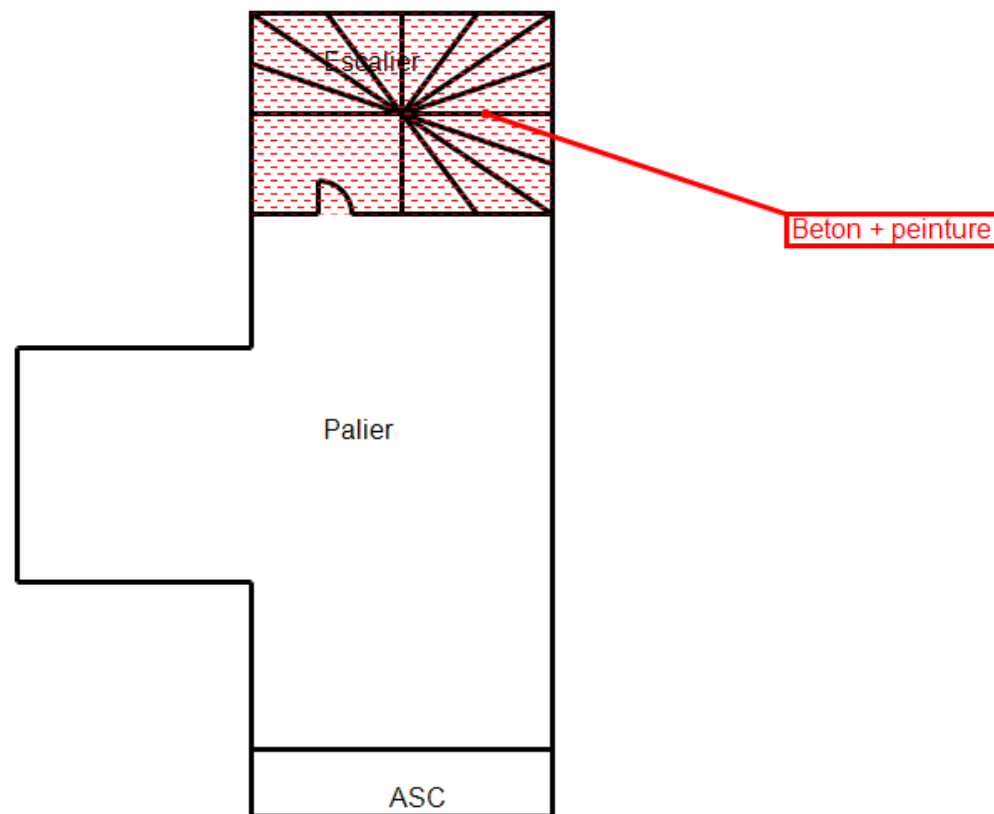
Planche de repérage

*Beton + peinture*

Client :	HABITAT 77 OPH DE SEINE ET	Titre :	Localisation amiante R+6
N° dossier :	RAAT_PC BAT 3 PLACE DU FRONT POPULAIRE	Adresse :	Bâtiment 3 place DU FRONT POPULAIRE 77186 NOISIEL
N° planche :	4/4		
Type :	Croquis	Localisation / Bâtiment :	
Date :	24/08/2021	Niveau :	
Intervenant :	MARTIN Olivier	Commentaire :	
Origine du plan :	Cabinet de diagnostics
