Rapport de mission de repérage des matériaux et produits contenant de l'amiante avant réalisation de travaux

4 PLACE DU FRONT POPULAIRE

MODULE 81CAD0001
77186 NOISIEL

RAPPORT N° :	81CAD0001	Laboratoire d'Analyses :	ITGA
Repérage réalisé le :	22/02/2019	Adresse laboratoire :	3 RUE ARMAND HERPIN LACROIX - CS 46537 35065 RENNES CEDEX
Accompagnateur :		Numéro d'accréditation :	1-5967
Par :	Mohamed HANNOU	Organisme d'assurance professionnelle :	AXA France
N° certificat :	CPDI4755	Adresse assurance :	313 Terrasses de l'Arche 92727 NANTERRE CEDEX
Date d'obtention :	08/02/2018	N° de contrat d'assurance :	10158549604
Organisme certificateur	I.Cert Parc EDONIA - Bâtiment G - Rue de la Terre Victoria - 35760 SAINT GREGOIRE	Date de validité :	31/12/2019

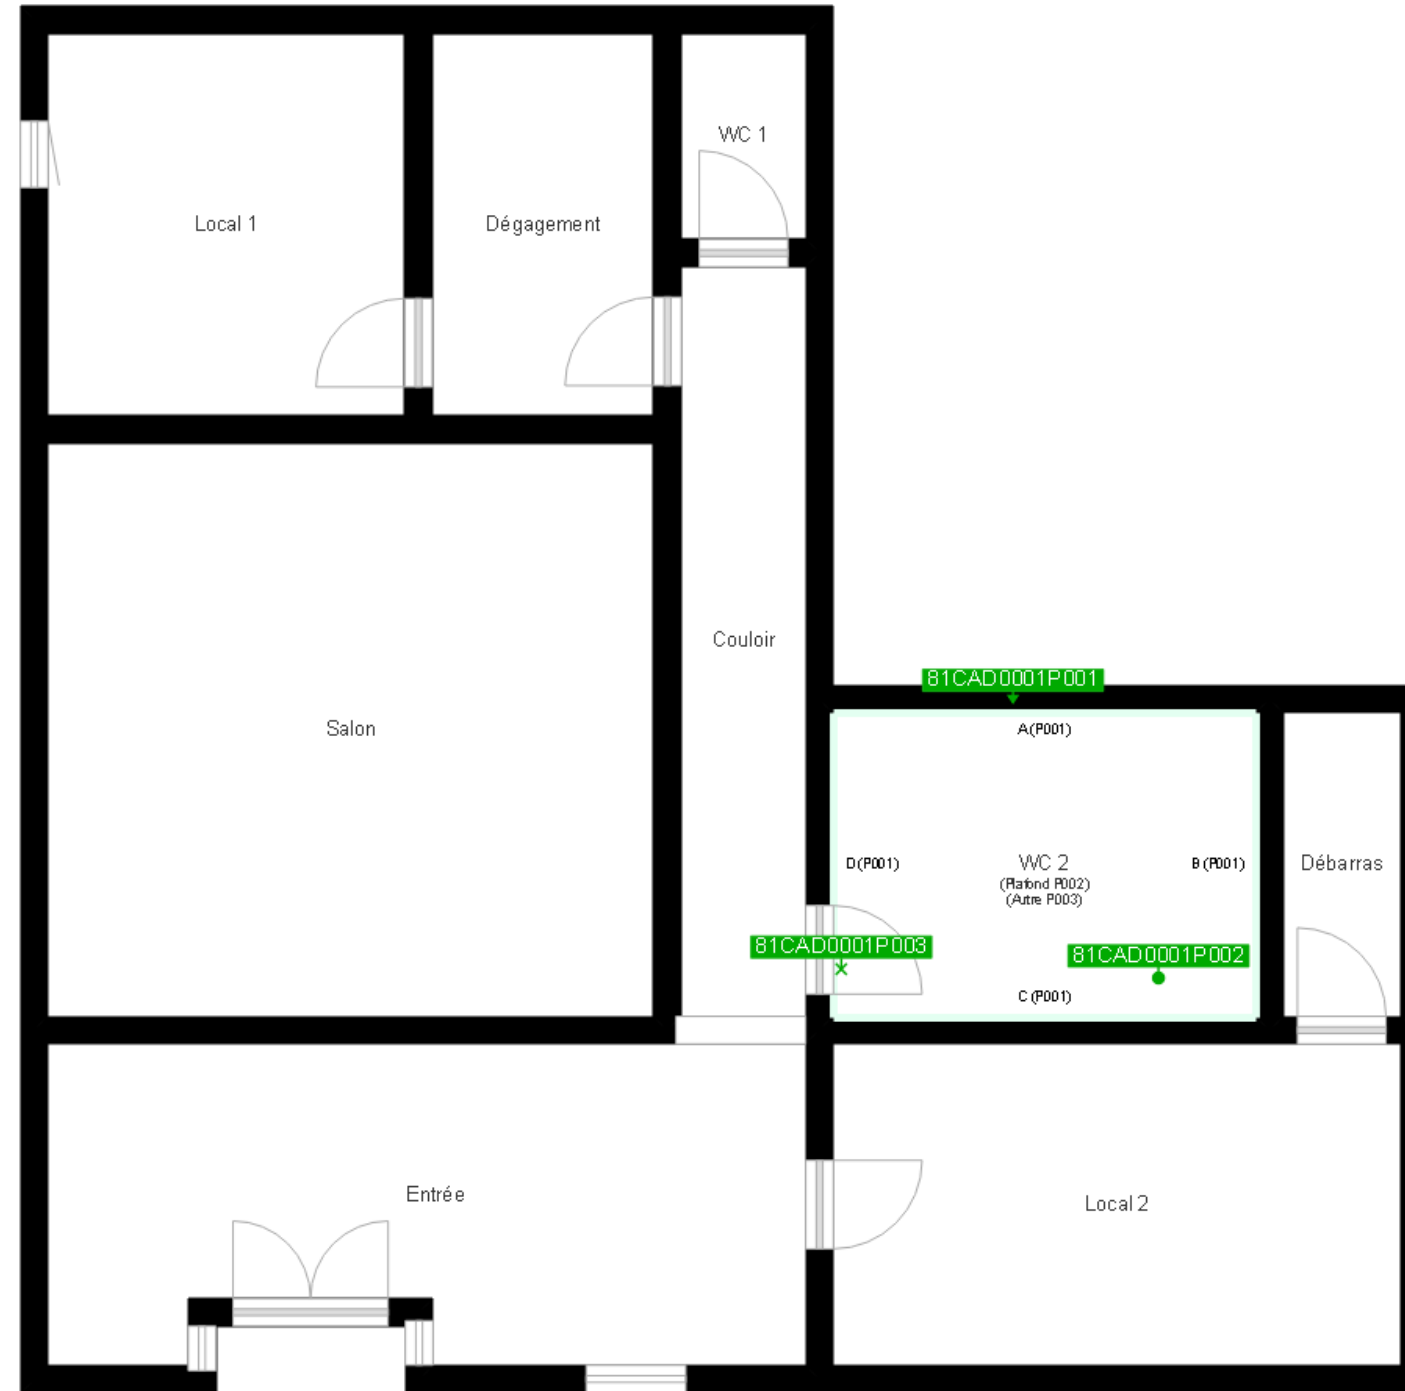
Cloisons Plaques de plâtre
 	Murs Bois
 	Murs Brique
 	Murs périphériques / Plaques de plâtre
 	Murs carreaux de plâtre
 	Murs Béton / Enduit
 	Murs porteurs et/ou mur de refend / Plaques de plâtre
 	Murs périphériques / Doublage (plaque de plâtre + isolant)
 	Torchis
 	Murs Brique / Enduit
 	Murs Brique plâtrière
 	Murs Pierre
 	Murs Machefer

-   Murs amiantés
-   Prélèvements de sol amianté
-   Prélèvements de sol non amiantés
-   Prélèvements de plafond amiantés
-   Prélèvements de plafond non amiantés
- Prélèvements de mur amiantés
- Prélèvements de mur non amiantés
- X Autres types de prélèvements amiantés
- X Autres types de prélèvements non amiantés
-   Sols amiantés
-   Plafonds amiantés
-   Sols et plafonds amiantés
-   Conduits amiantés
-   Conduits non amiantés
