Rapport de mission de repérage des matériaux et produits contenant de l'amiante avant réalisation de travaux

TOITURE

**3 PLACE DU FRONT POPULAIRE
77186 NOISIEL**

RAPPORT N° :	OPH77 81LAC-TOI	Date d'émission du rapport :	05/09/2017
Le repérage a été réalisé le :	04/07/2017	Accompagnateur :	
Par :	Laurent CATE	Laboratoire d'Analyses :	ITGA
N° certificat de qualification :	CPDI3681	Adresse laboratoire :	3 RUE ARMAND HERPIN LACROIX - CS 46537 35065 RENNES CEDEX
Date d'obtention :	25/11/2015	Numéro d'accréditation :	1-5967
Le présent rapport est établi par une personne dont les compétences sont certifiées par :	I.Cert PARC EDONIA - BAT G - RUE DE LA TERRE VICTORIA - 35760 SAINT GREGOIRE	Organisme d'assurance professionnelle :	ALLIANZ
		Adresse assurance :	Direction Opérations Entreprises 5C Esplanade Charles de Gaulle 33081 BORDEAUX CEDEX
		N° de contrat d'assurance :	55897385
		Date de validité :	31/12/2017

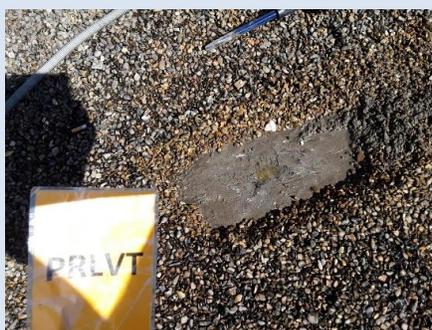
EMPLACEMENT

PRELEVEMENT : 81LAC-TOIP002		
NOM DU CLIENT	NUMERO DU DOSSIER	PIECE OU LOCAL
OPH77	81LAC-TOI 04/07/2017	Toiture terrasse principale du bâtiment
MATERIAU	DATE DE PRELEVEMENT	NOM DE L'OPERATEUR
Matériau bitumineux noir + matériau mousse jaune + matériau gris en faible quantité non séparable	04/07/2017	CATE Laurent
LOCALISATION		RESULTAT
Sol		Amiante non détecté

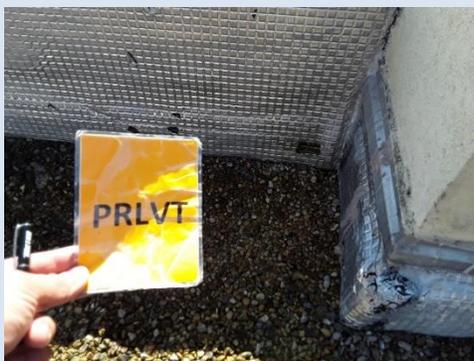
EMPLACEMENT

PRELEVEMENT : 81LAC-TOIP003		
NOM DU CLIENT	NUMERO DU DOSSIER	PIECE OU LOCAL
OPH77	81LAC-TOI 04/07/2017	Toiture terrasse principale du bâtiment
MATERIAU	DATE DE PRELEVEMENT	NOM DE L'OPERATEUR
Matériau bitumineux noir avec aluminium	04/07/2017	CATE Laurent
LOCALISATION		RESULTAT
Mur L		Amiante non détecté

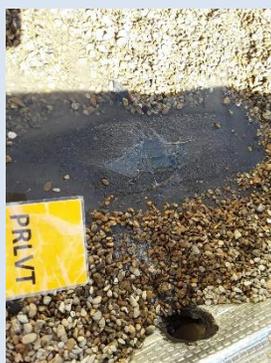
EMPLACEMENT

PRELEVEMENT : 81LAC-TOIP004		
NOM DU CLIENT	NUMERO DU DOSSIER	PIECE OU LOCAL
OPH77	81LAC-TOI 04/07/2017	Toiture terrasse - Avant Hall Bât A
MATERIAU	DATE DE PRELEVEMENT	NOM DE L'OPERATEUR
Matériau bitumineux noir avec gravillons avec couche en mousse	04/07/2017	CATE Laurent
LOCALISATION		RESULTAT
Sol		Amiante non détecté

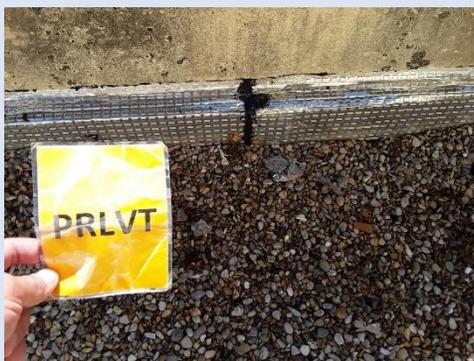
EMPLACEMENT

PRELEVEMENT : 81LAC-TOIP005		
NOM DU CLIENT	NUMERO DU DOSSIER	PIECE OU LOCAL
OPH77	81LAC-TOI 04/07/2017	Toiture terrasse - Avant Hall Bât B
MATERIAU	DATE DE PRELEVEMENT	NOM DE L'OPERATEUR
Matériau bitumineux noir avec aluminium + matériau gris en faible quantité non séparable	04/07/2017	CATE Laurent
LOCALISATION		RESULTAT
Mur D		Amiante non détecté

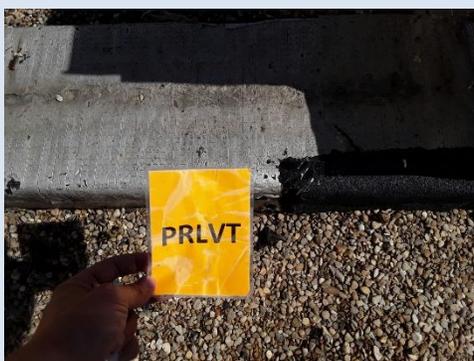
EMPLACEMENT

PRELEVEMENT : 81LAC-TOIP006		
NOM DU CLIENT	NUMERO DU DOSSIER	PIECE OU LOCAL
OPH77	81LAC-TOI 04/07/2017	Toiture terrasse - Avant Hall Bât B
MATERIAU	DATE DE PRELEVEMENT	NOM DE L'OPERATEUR
Matériau bitumineux noir avec gravillons et aluminium	04/07/2017	CATE Laurent
LOCALISATION		RESULTAT
Mur C		Amiante non détecté

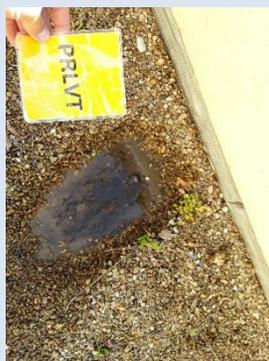
EMPLACEMENT

PRELEVEMENT : 81LAC-TOIP007		
NOM DU CLIENT	NUMERO DU DOSSIER	PIECE OU LOCAL
OPH77	81LAC-TOI 04/07/2017	Toiture terrasse - Avant Hall Bât B
MATERIAU	DATE DE PRELEVEMENT	NOM DE L'OPERATEUR
Matériau bitumineux noir avec couche en toile + matériau mousse beige en faible quantité non séparable	04/07/2017	CATE Laurent
LOCALISATION		RESULTAT
Sol		Amiante non détecté

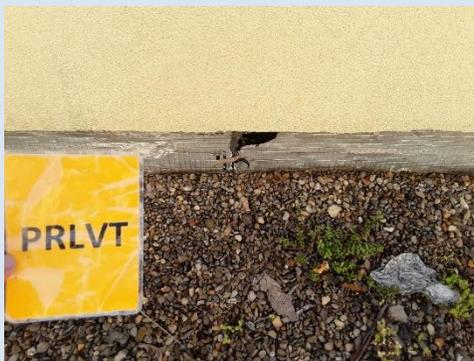
EMPLACEMENT

PRELEVEMENT : 81LAC-TOIP008		
NOM DU CLIENT OPH77	NUMERO DU DOSSIER 81LAC-TOI 04/07/2017	PIECE OU LOCAL Toiture terrasse - Avant Hall Bât A
MATERIAU Matériau bitumineux noir avec aluminium	DATE DE PRELEVEMENT 04/07/2017	NOM DE L'OPERATEUR CATE Laurent
LOCALISATION Mur F	RESULTAT Amiante non détecté
