Rapport de mission de repérage des matériaux et produits contenant de l'amiante avant réalisation de travaux

TOITURE

**5 PLACE DU FRONT POPULAIRE
77186 NOISIEL**

RAPPORT N° :	OPH77 81LAE-TOI	Date d'émission du rapport :	05/09/2017
Le repérage a été réalisé le :	30/06/2017	Accompagnateur :	
Par :	Laurent CATE	Laboratoire d'Analyses :	ITGA
N° certificat de qualification :	CPDI3681	Adresse laboratoire :	3 RUE ARMAND HERPIN LACROIX - CS 46537 35065 RENNES CEDEX
Date d'obtention :	25/11/2015	Numéro d'accréditation :	1-5967
Le présent rapport est établi par une personne dont les compétences sont certifiées par :	I.Cert PARC EDONIA - BAT G - RUE DE LA TERRE VICTORIA - 35760 SAINT GREGOIRE	Organisme d'assurance professionnelle :	ALLIANZ
		Adresse assurance :	Direction Opérations Entreprises 5C Esplanade Charles de Gaulle 33081 BORDEAUX CEDEX
		N° de contrat d'assurance :	55897385
		Date de validité :	31/12/2017

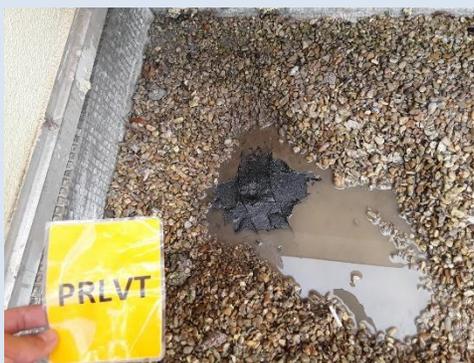
EMPLACEMENT

PRELEVEMENT : 81LAE-TOIP002		
NOM DU CLIENT	NUMERO DU DOSSIER	PIECE OU LOCAL
OPH77	81LAE-TOI 30/06/2017	Toiture terrasse - Avant Hall Bât A
MATERIAU	DATE DE PRELEVEMENT	NOM DE L'OPERATEUR
Matériau mousse jaune en vrac avec poussières + matériau bitumineux noir avec couche en papier	30/06/2017	CATE Laurent
LOCALISATION		RESULTAT
Sol		Amiante non détecté

Fraction Analysée	Technique analytique et date d'analyse	Résultat	Type d'amiante	Nb de préparations
▶ Matériau mousse jaune en vrac avec poussières + matériau bitumineux noir avec couche en papier	META le 10/07/2017	Amiante non détecté	---	1

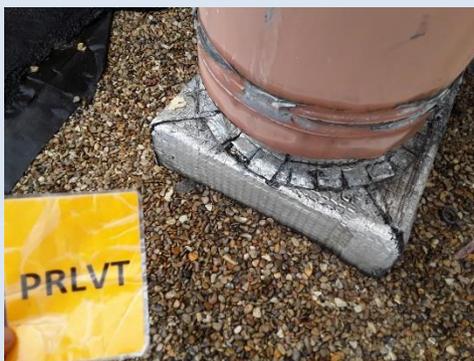
EMPLACEMENT

PRELEVEMENT : 81LAE-TOIP003		
NOM DU CLIENT	NUMERO DU DOSSIER	PIECE OU LOCAL
OPH77	81LAE-TOI 30/06/2017	Toiture terrasse - Avant Hall Bât A
MATERIAU	DATE DE PRELEVEMENT	NOM DE L'OPERATEUR
Matériau bitumineux noir avec aluminium avec fibres	30/06/2017	CATE Laurent
LOCALISATION		RESULTAT
Mur H		Amiante non détecté

Fraction Analysée	Technique analytique et date d'analyse	Résultat	Type d'amiante	Nb de préparations
▶ Matériau bitumineux noir avec aluminium avec fibres	META le 10/07/2017	Amiante non détecté	---	1

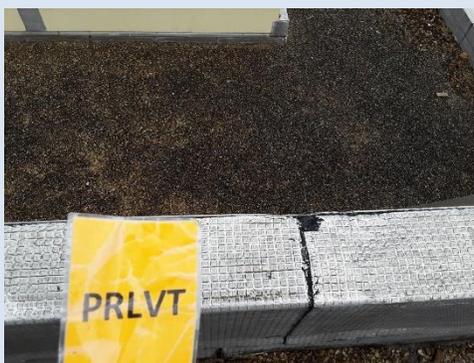
EMPLACEMENT

PRELEVEMENT : 81LAE-TOIP004		
NOM DU CLIENT	NUMERO DU DOSSIER	PIECE OU LOCAL
OPH77	81LAE-TOI 30/06/2017	Toiture terrasse principale du bâtiment
MATERIAU	DATE DE PRELEVEMENT	NOM DE L'OPERATEUR
Matériau bitumineux noir en vrac + matériau mousse jaune en vrac avec poussières	30/06/2017	CATE Laurent
LOCALISATION		RESULTAT
Mur A		Amiante non détecté

Fraction Analysée	Technique analytique et date d'analyse	Résultat	Type d'amiante	Nb de préparations
▶ Matériau bitumineux noir en vrac + matériau mousse jaune en vrac avec poussières	META le 10/07/2017	Amiante non détecté	---	1

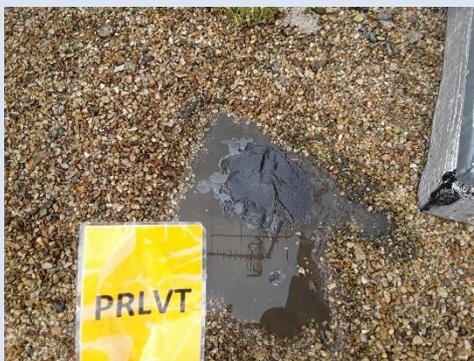
EMPLACEMENT

PRELEVEMENT : 81LAE-TOIP005		
NOM DU CLIENT	NUMERO DU DOSSIER	PIECE OU LOCAL
OPH77	81LAE-TOI 30/06/2017	Toiture terrasse principale du bâtiment
MATERIAU	DATE DE PRELEVEMENT	NOM DE L'OPERATEUR
Matériau bitumineux noir avec aluminium avec fibres	30/06/2017	CATE Laurent
LOCALISATION		RESULTAT
Sol		Amiante non détecté

Fraction Analysée	Technique analytique et date d'analyse	Résultat	Type d'amiante	Nb de préparations
▶ Matériau bitumineux noir avec aluminium avec fibres	META le 10/07/2017	Amiante non détecté	---	1
