Rapport de repérage des matériaux et produits contenant de l'amiante à intégrer au Dossier technique Amiante

Bien concerné 15-17-19B-Rue de l'hotel de ville 77510 REBAIS	Propriétaire HABITAT 77-OPH DE SEINE ET MARNE 10 AVENUE CHARLES PEGUY 77000 MELUN Donneur d'ordre HABITAT 77-OPH DE SEINE ET MARNE 10 AVENUE CHARLES PEGUY 77000 MELUN
CONCLUSION DU RAPPORT : Dans le cadre de la mission objet du présent rapport, il a été repéré des matériaux et produits contenant de l'amiante.

Date du rapport : 30/04/2020 Date de visite : 24/12/2019 Fait à : VILLEPINTE Référence du dossier : OPH77_DTA Référence du rapport : DTA_82_RUE DE L'HOTEL DE VILLE 30/04/2020 - 14:19 Nombre de prélèvements : 2	Auteur du rapport : Mickaël JULIEN Fonction : Opérateur de repérage Certificat de compétence : n° CPDI4129 Délivré par : I.CERT Contrat d'assurance : AXA France 313 Terrasses de l'Arche 92727 NANTERRE CEDEX	A handwritten signature in black ink, appearing to be 'MJ', located in the right-hand column of the table.
---	--	--

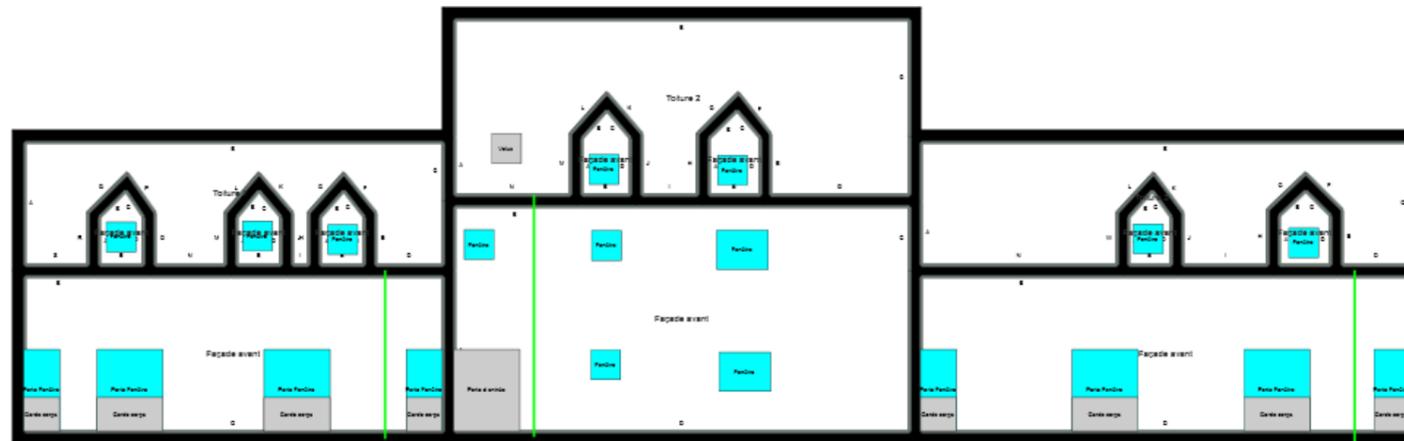
Façade avant du bâtiment n 15 ,17 ,19

— Descente de gouttière en PVC

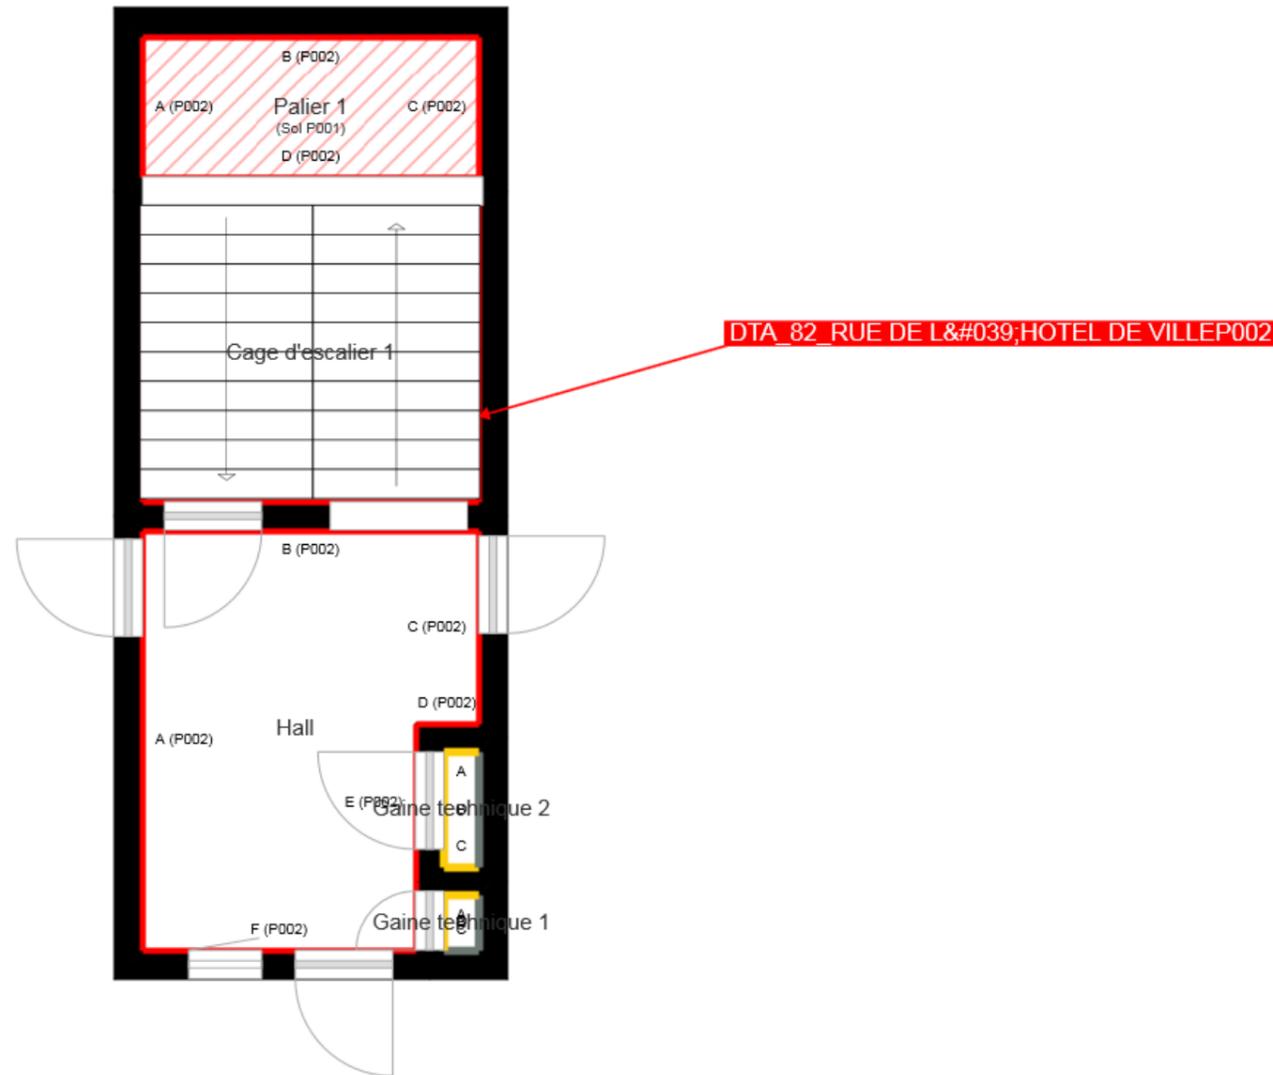
Rdc du bâtiment n 17

Identification : P002
Pièce et étage : Cage d'escalier 1 RC
Localisation : Mur C
Parties d'ouvrages ou de composants : Autres (Enduit béton)
Descriptif Laboratoire :
Résultat (justification) : Amiante détecté (RESULTAT ANALYSE)

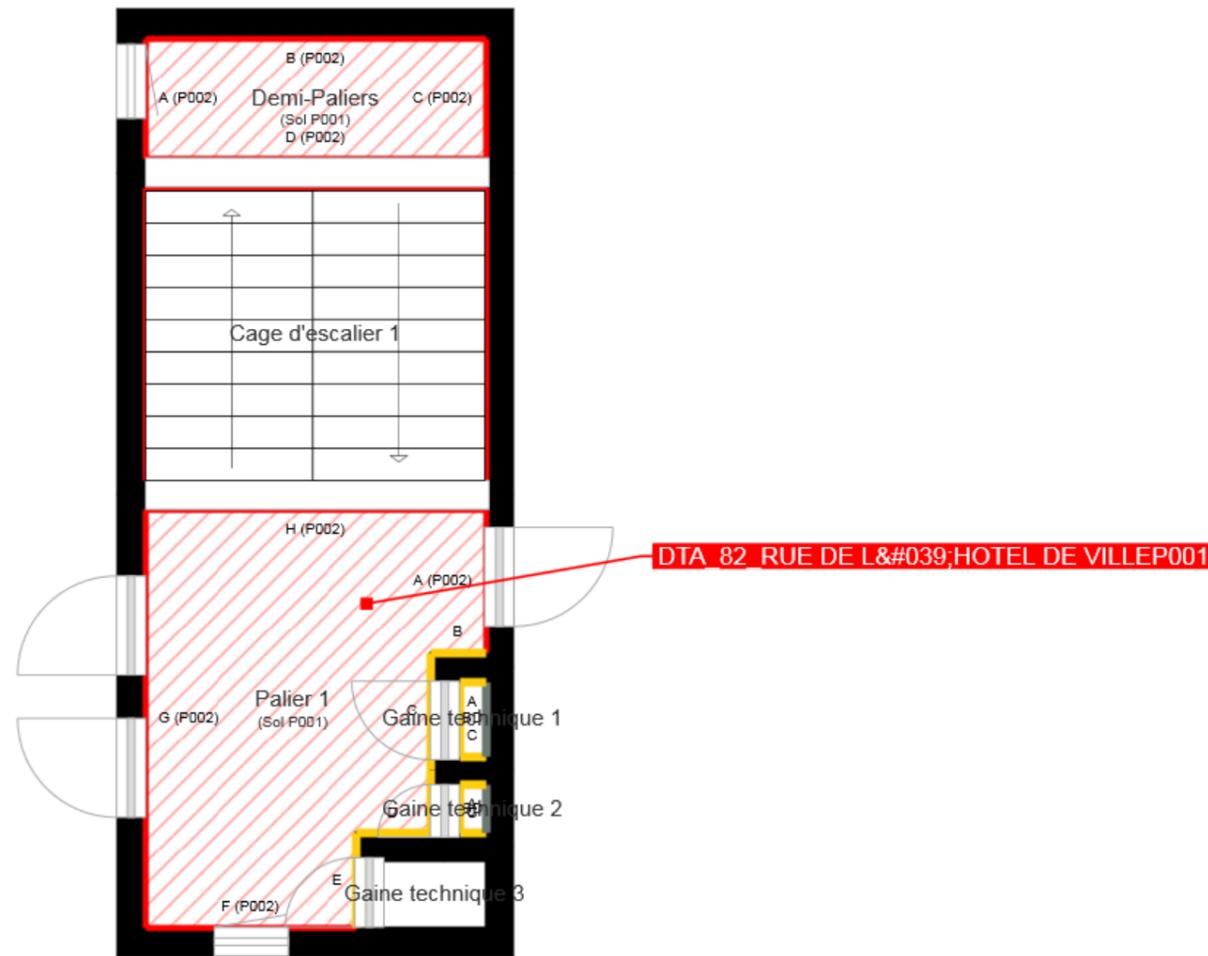
1er étage du bâtiment n 17

Identification : P001
Pièce et étage : Palier 1 R+1
Localisation : Sol
Parties d'ouvrages ou de composants : Autres (Dalle de sol)
Descriptif Laboratoire :
Résultat (justification) : Amiante détecté (RESULTAT ANALYSE)

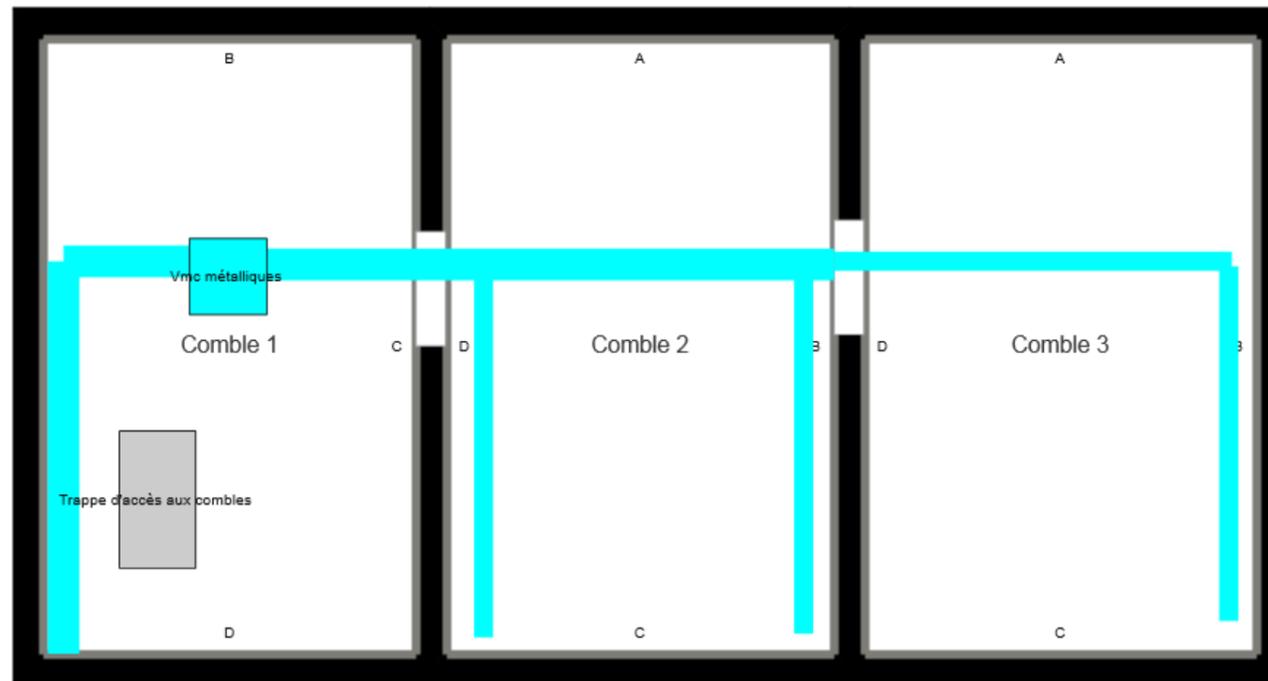
Conduit métalliques de la vmc
