Rapport de mission de repérage des matériaux et produits contenant de l'amiante avant réalisation de travaux

Norme NF X 46-020 V .2017

15 Rue de l'Hôtel de Ville - Logement 1 - ESC AA - RC

77510 REBAIS

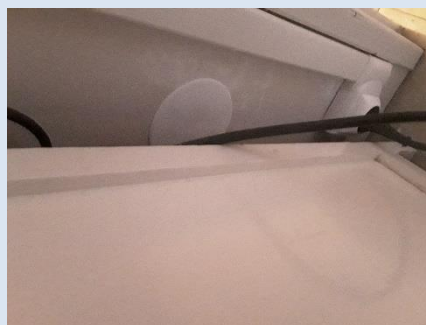
PRELEVEMENT : 82LAA0001P003			
NOM DU CLIENT	NUMERO DU DOSSIER	PIECE OU LOCAL	
HABITAT 77-OPH DE SEINE ET MARNE	82LAA0001 27/12/2019	Cuisine (RC)	
ELEMENT	DESCRIPTIF DU LABORATOIRE	DATE DE PRELEVEMENT	NOM DE L'OPERATEUR
Enduit	Peinture en vrac non séparable + enduit plâtreux blanc en vrac non séparable	27/12/2019	JULIEN Mickaël
LOCALISATION		RESULTAT	
Mur E		Amiante non détecté	
EMPLACEMENT

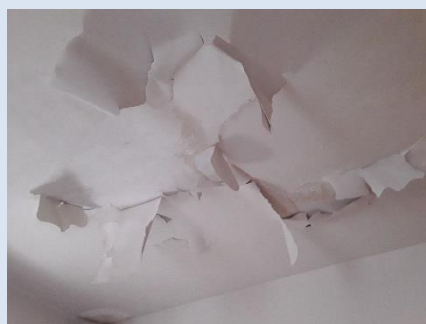
PRELEVEMENT : 82LAA0001P004			
NOM DU CLIENT	NUMERO DU DOSSIER	PIECE OU LOCAL	
HABITAT 77-OPH DE SEINE ET MARNE	82LAA0001 27/12/2019	Cuisine (RC)	
ELEMENT	DESCRIPTIF DU LABORATOIRE	DATE DE PRELEVEMENT	NOM DE L'OPERATEUR
Enduit béton	Peintures multiples en vrac non séparable + enduit plâtreux blanc en vrac	27/12/2019	JULIEN Mickaël
LOCALISATION		RESULTAT	
Plafond		Amiante non détecté	
EMPLACEMENT

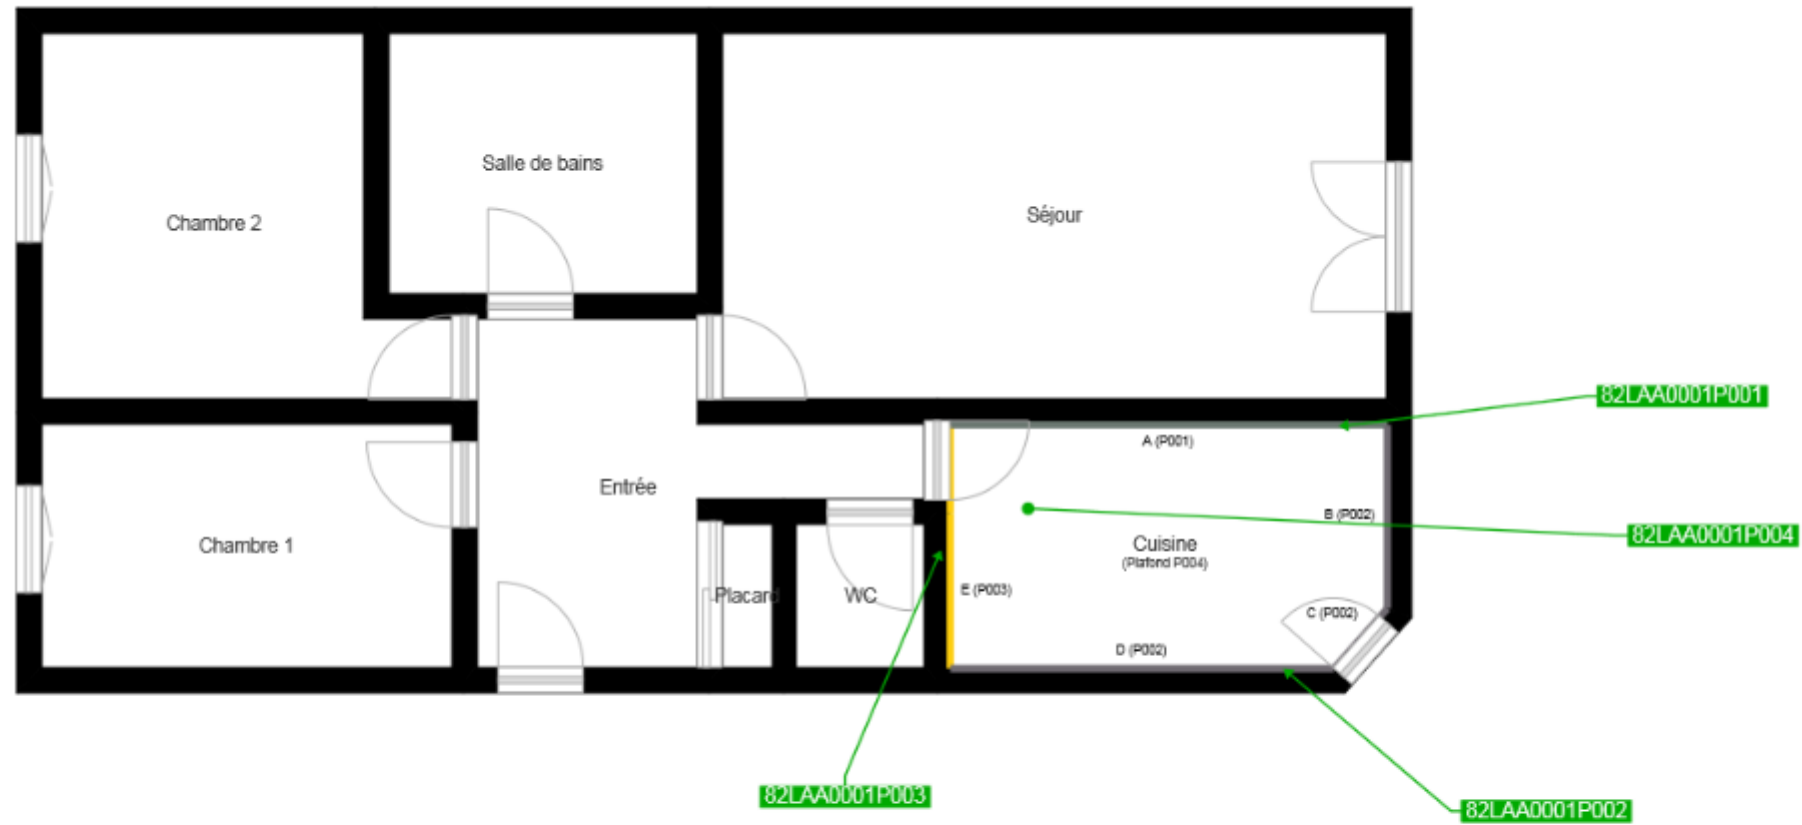
PLANCHE DE REPÉRAGE	Zone : RC	Vue de dessus
Auteur : JULIEN Mickaël	Bien : 82LAA0001 - 15 Rue de l'Hôtel de Ville - Logement 1 - ESC AA - RC 77510 REBAIS	Chaque support/équipement identifié a fait l'objet d'un sondage par le technicien
