**Dossier établi pour le compte de :** Office Public de l'Habitat 77

**N° de dossier :** 2013-09-300 FK DTA PC 083LAB OPH

**Date de visite :** 10 mars 2014  
**Heure d'arrivée sur site :** 09 : 16  
**Heure de départ du site :** 17 : 16  
**N° de dossier :** 2013-09-300 FK DTA PC 083LAB OPH  
**Diagnostic établi par :** F. KLAI  
**Identité du propriétaire :** Office Public de l'Habitat 77  
**Adresse du propriétaire :** 10 Avenue Charles Péguy  
77000 MELUN  
**Adresse du bien visité :** 2 RESIDENCE DU RUISSEAU  
77000 MELUN

**Fiche de visite et de repérage de matériaux susceptibles de contenir de l'amiante**

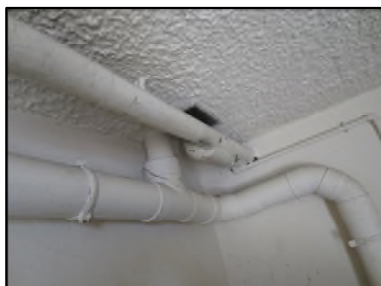
Photo N° 566 ECH-N°2  
CALORIFUGEAGE PARKING  
Conduits de fluide Laine minérale +  
enveloppe bituminée

Date du prélèvement	N° prélèvement	Matériau et produit	Localisation	Résultat
10/03/2014	ECH-N°2	Calorifugeage (Laine minérale + enveloppe bituminée)	PARKING	ABSENCE

Matériaux et produits	Localisation	Numéro de prélèvement	Numéro d'analyse
Calorifugeage (Laine minérale + enveloppe bituminée)	PARKING (Conduits de fluide)	ECH-N°2	14H004750-001
