Rapport de mission de repérage des matériaux et produits contenant de l'amiante avant  
réalisation de travaux

R. 4412-97 modifié par le décret 2012-639 du 4 mai 2012  
Norme NF X 46-020

33 RUE DE SAVIGNY RUISSEAU - APPARTEMENT 4

77176 SAVIGNY LE TEMPLE

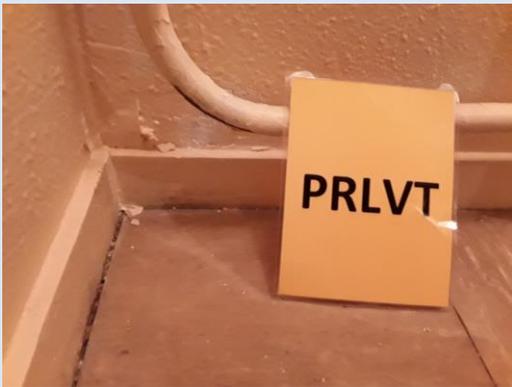
PRELEVEMENT : 83LAC0004P002		
NOM DU CLIENT	NUMERO DU DOSSIER	PIECE OU LOCAL
OPH77	83LAC0004 08/08/2017	Cuisine
MATERIAU	DATE DE PRELEVEMENT	NOM DE L'OPERATEUR
Enduit, peinture	08/08/2017	JULIEN Mickaël
LOCALISATION		RESULTAT
Mur D		Amiante non détecté
EMPLACEMENT

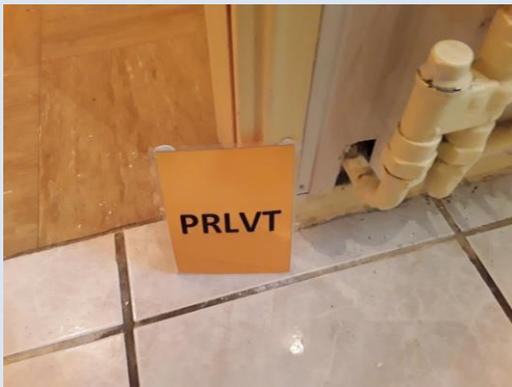
PRELEVEMENT : 83LAC0004P003		
NOM DU CLIENT	NUMERO DU DOSSIER	PIECE OU LOCAL
OPH77	83LAC0004 08/08/2017	Entrée
MATERIAU	DATE DE PRELEVEMENT	NOM DE L'OPERATEUR
Enduit, peinture	08/08/2017	JULIEN Mickaël
LOCALISATION		RESULTAT
Mur E		Amiante non détecté
EMPLACEMENT

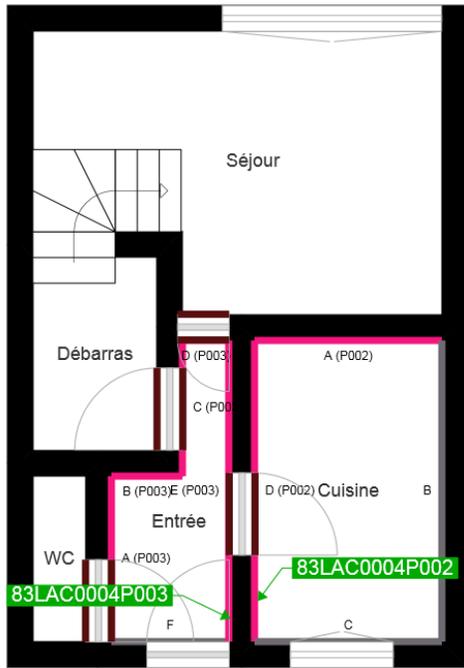
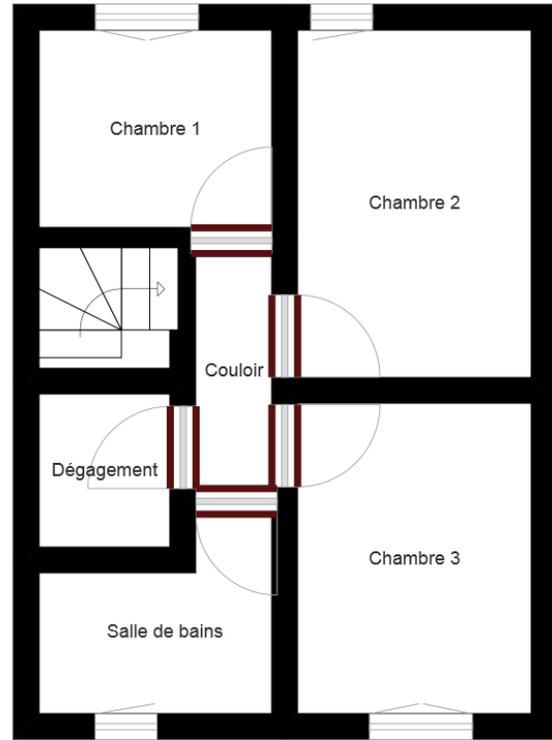
ANNEXE 2 – CROQUIS DE LOCALISATION DE PRELEVEMENTS

Cloisons Plaques de plâtre  
 Murs Béton / Enduit
