Rapport de mission de repérage des matériaux et produits contenant de l'amiante avant travaux ultérieurs.

Rapport : 2015-06-034 MDF CRECY LA CHAPELLE OPH

Adresse : 14 Square de la Couture
77580 CRECY LA CHAPELLE

Périmètre du repérage : AMIANTE Avant Travaux de démoissage
tuiles

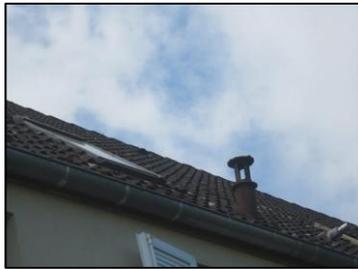
Toiture maison n°14		
Type de composant Matériau observé	Fibres ciment Chapeau d'un conduit de ventilation : Chapeau (Fibres-ciment)	Photo 17
Prise d'échantillon	NON

Conclusion	PRESENCE (Sur jugement personnel de l'opérateur)

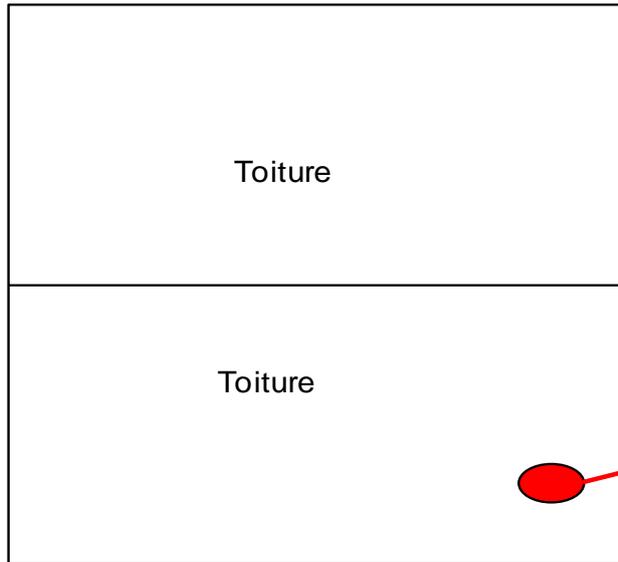
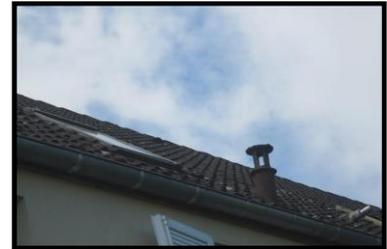
Croquis ou Plan de repérage

Toiture maison n°14
Chapeau d'un conduit de ventilation
Chapeau (Fibres-ciment),
EP/2101 (photo n° 17)

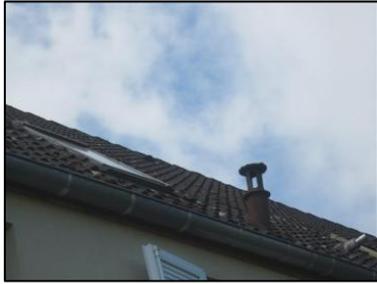
Photo N° 17
AMIANTE CIMENT
Toiture maison n°14
Chapeau
d'un conduit de ventilation
Chapeau (Fibres-ciment)
