## Rapport de mission de repérage des matériaux et produits contenant de l'amiante avant réalisation de travaux

### SQUARE DE LA COUTURE

77142 CRECY LA CHAPELLE

RAPPORT N° :	SQUARECOUTURE_CRECYLACHAPELLE_ENROBES	Laboratoire d'Analyses :	ITGA
Repérage réalisé le :	29/03/2018	Adresse laboratoire :	3 RUE ARMAND HERPIN LACROIX - CS 46537 35065 RENNES CEDEX
Accompagnateur :	BRUNOT Tristan	Numéro d'accréditation :	1-5967
Par :	Laurent CATE	Organisme d'assurance professionnelle :	AXA France
N° certificat :	CPDI3681	Adresse assurance :	313 Terrasses de l'Arche 92727 NANTERRE CEDEX
Date d'obtention :	25/11/2015	N° de contrat d'assurance :	10063271004
Organisme certificateur	I.Cert PARC EDONIA - BAT G - RUE DE LA TERRE VICTORIA - 35760 SAINT GREGOIRE	Date de validité :	31/12/2018

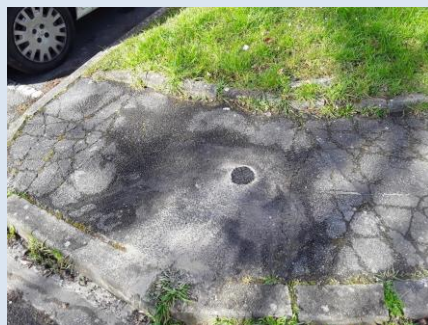
PRELEVEMENT : SQUARECOUTURE_CRECYLACHAPELLE_ENROBESP002			
NOM DU CLIENT	NUMERO DU DOSSIER		PIECE OU LOCAL
OPH77	SQUARECOUTURE_CRECYLACHAPELLE_ENROBES 29/03/2018		Circulation
ELEMENT	DESCRIPTIF DU LABORATOIRE	DATE DE PRELEVEMENT	NOM DE L'OPERATEUR
Enrobé	Agrégats d'enrobés bitumineux ? prise d'essai 1 + agrégats d'enrobés bitumineux ? prise d'essai 2 + agrégats d'enrobés bitumineux ? prise d'essai 3	29/03/2018	CATE Laurent
LOCALISATION		RESULTAT	
Sol		Amiante non détecté

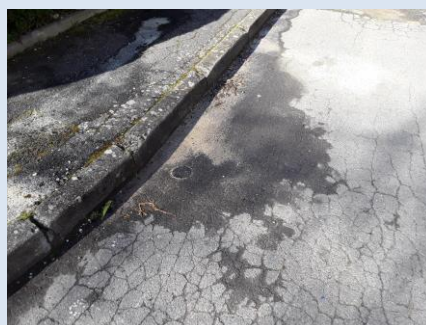
PRELEVEMENT : SQUARECOUTURE_CRECYLACHAPELLE_ENROBESP004			
NOM DU CLIENT	NUMERO DU DOSSIER		PIECE OU LOCAL
OPH77	SQUARECOUTURE_CRECYLACHAPELLE_ENROBES 29/03/2018		Plateforme 1
ELEMENT	DESCRIPTIF DU LABORATOIRE	DATE DE PRELEVEMENT	NOM DE L'OPERATEUR
Enrobé	Agrégats d'enrobés bitumineux ? prise d'essai 1 + agrégats d'enrobés bitumineux ? prise d'essai 2 + agrégats d'enrobés bitumineux ? prise d'essai 3	29/03/2018	CATE Laurent
LOCALISATION		RESULTAT	
Sol		Amiante non détecté

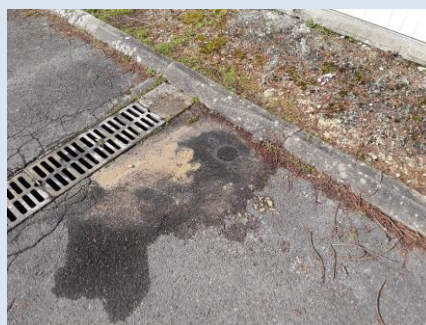
PRELEVEMENT : SQUARECOUTURE_CRECYLACHAPELLE_ENROBESP005			
NOM DU CLIENT	NUMERO DU DOSSIER		PIECE OU LOCAL
OPH77	SQUARECOUTURE_CRECYLACHAPELLE_ENROBES 29/03/2018		Plateforme 2
ELEMENT	DESCRIPTIF DU LABORATOIRE	DATE DE PRELEVEMENT	NOM DE L'OPERATEUR
Enrobé	Agrégats d'enrobés bitumineux ? prise d'essai 1 + agrégats d'enrobés bitumineux ? prise d'essai 2 + agrégats d'enrobés bitumineux ? prise d'essai 3	29/03/2018	CATE Laurent
LOCALISATION		RESULTAT	
Sol		Amiante non détecté

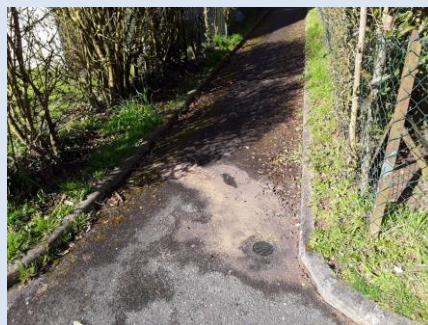
PRELEVEMENT : SQUARECOUTURE_CRECYLACHAPELLE_ENROBESP006			
NOM DU CLIENT	NUMERO DU DOSSIER		PIECE OU LOCAL
OPH77	SQUARECOUTURE_CRECYLACHAPELLE_ENROBES 29/03/2018		Plateforme 3
ELEMENT	DESCRIPTIF DU LABORATOIRE	DATE DE PRELEVEMENT	NOM DE L'OPERATEUR
Enrobé	Agrégats d'enrobés bitumineux ? prise d'essai 1 + agrégats d'enrobés bitumineux ? prise d'essai 2 + agrégats d'enrobés bitumineux ? prise d'essai 3	29/03/2018	CATE Laurent
LOCALISATION		RESULTAT	
Sol		Amiante non détecté

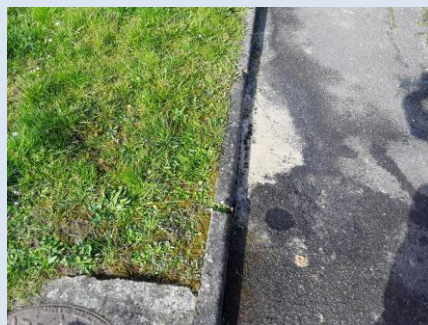
PRELEVEMENT : SQUARECOUTURE_CRECYLACHAPELLE_ENROBESP007			
NOM DU CLIENT	NUMERO DU DOSSIER		PIECE OU LOCAL
OPH77	SQUARECOUTURE_CRECYLACHAPELLE_ENROBES 29/03/2018		Plateforme 4
ELEMENT	DESCRIPTIF DU LABORATOIRE	DATE DE PRELEVEMENT	NOM DE L'OPERATEUR
Enrobé	Agrégats d'enrobés bitumineux ? prise d'essai 1 + agrégats d'enrobés bitumineux ? prise d'essai 2 + agrégats d'enrobés bitumineux ? prise d'essai 3	29/03/2018	CATE Laurent
LOCALISATION		RESULTAT	
Sol		Amiante non détecté
