N° de dossier : 2013-09-300 FK DTA PC OPH

Date de visite : 09 juillet 2014
Heure d'arrivée sur site : 15 : 45
Heure de départ du site : 16 : 15
N° de dossier : 2013-09-300 FK DTA PC OPH
Diagnostic établi par : E. LAMBOLEY
Identité du propriétaire : OPH 77 BP 114
Adresse du propriétaire : 10 AV CHARLES PEGUY
77002 MELUN
Adresse du bien visité : 1 allée Georges Braque
77420 Champs sur Marne

FICHE RECAPITULATIVE DU DOSSIER TECHNIQUE AMIANTE

Fiche de visite et de repérage de matériaux susceptibles de contenir de l'amiante

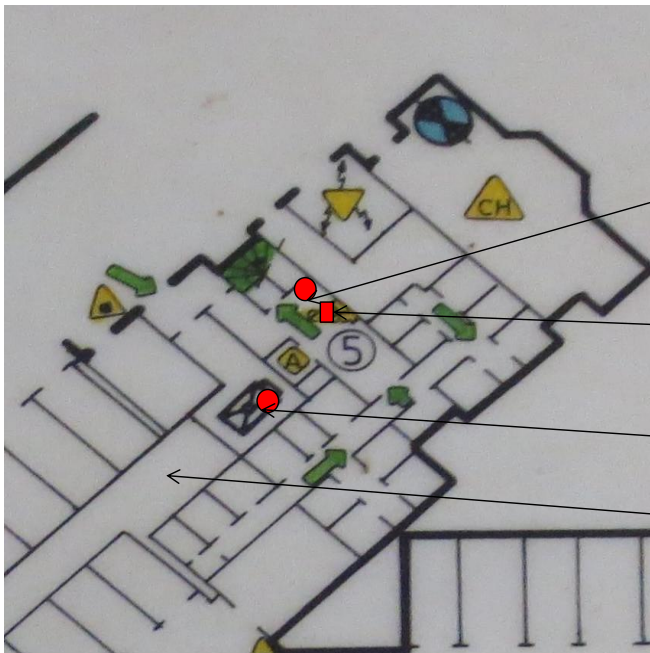
SOUS-SOL 5

--DEGAGEMENT -1/Gaines & coffres verticaux
 Ventilation haute (Fibres-ciment),EP/2101 (photo n° 925)

--PLACARDS TECH -1 à +4/Plafonds
 Plaques planes (Fibres-ciment),EP/2101 (photo n° 926)

--LOCAL VO -1/Gaines & coffres horizontaux
 Ventilation haute (Fibres-ciment),EP/2101 (photo n° 922)

ECH-N°1/--COULOIRS DE CAVES/Calorifugeages/Conduits de fluide
 Laine minérale + enveloppe bituminée (Etat=?) (photo n° 927)

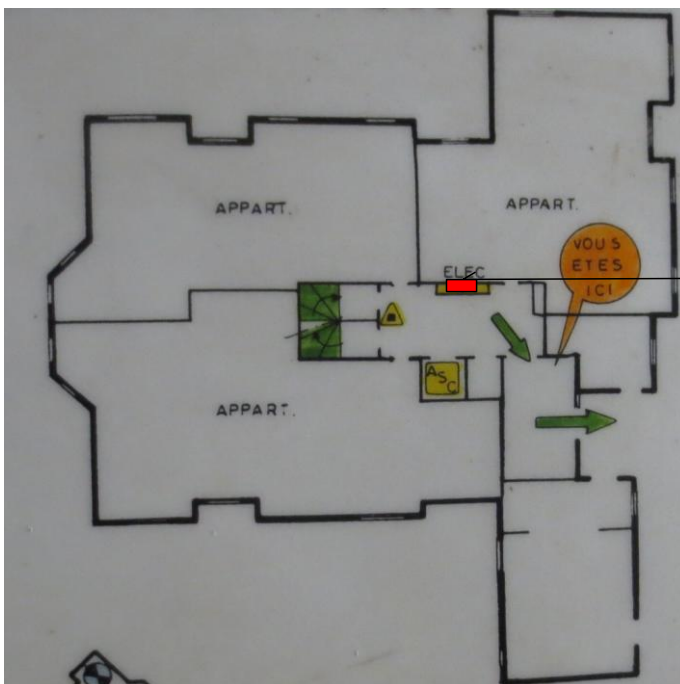
RDC 5

--PLACARDS TECH -1 à +4/Plafonds
 Plaques planes (Fibres-ciment),EP/2101 (photo n° 926)

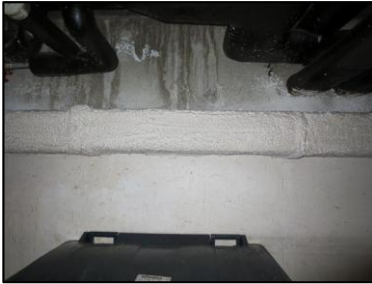
Photo N° 922 AMIANTE CIMENT --
LOCAL VO -1 Gaines & coffres
horizontaux Ventilation haute
(Fibres-ciment)

N° dossier : 2013-09-300 FK DTA PC OPH
Date de l'évaluation : 09/07/2014
Bâtiment :
Local ou zone homogène : Ech :
Désignation déclarée du local : LOCAL VO -1
Matériau ou produit : Gaines & coffres horizontaux, Ventilation haute (Fibres-ciment)
Conclusion : Procéder à une évaluation périodique

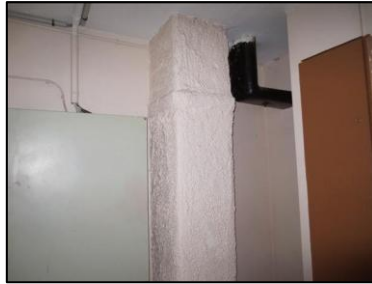
Photo N° 925 AMIANTE CIMENT --
DEGAGEMENT -1 Gaines & coffres
verticaux Ventilation haute (Fibres-
ciment)

N° dossier : 2013-09-300 FK DTA PC OPH
 Date de l'évaluation : 09/07/2014
 Bâtiment :
 Local ou zone homogène : Ech :
 Désignation déclarée du local : DEGAGEMENT -1
 Matériau ou produit : Gaines & coffres verticaux, Ventilation haute (Fibres-ciment)
 Conclusion : Procéder à une évaluation périodique

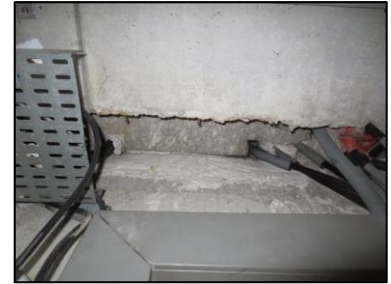
Photo N° 926 AMIANTE CIMENT --
PLACARDS TECH -1 à +4 Plafonds
Plaques planes (Fibres-ciment)

N° dossier : 2013-09-300 FK DTA PC OPH
 Date de l'évaluation : 09/07/2014
 Bâtiment :
 Local ou zone homogène : Ech :
 Désignation déclarée du local : PLACARDS TECH -1 à +4
 Matériau ou produit : Plafonds, Plaques planes (Fibres-ciment)
 Conclusion : Procéder à une évaluation périodique

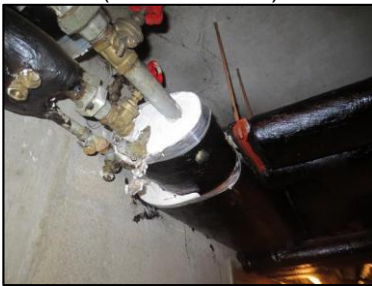
Photo N° 927 ECH-N°1
CALORIFUGEAGE --COULOIRS DE
CAVES Conduits de fluide Laine
minérale + enveloppe bituminée

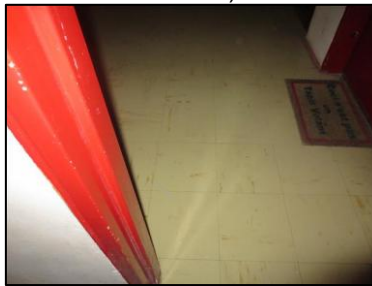
Photo N° 933 ECH-N°2
REVETEMENT DE SOL --PALIERS
+3 Planchers Dalles de sol 30x30
