**Date de visite :** 09 juillet 2014  
**Heure d'arrivée sur site :** 12 : 00  
**Heure de départ du site :** 12 : 45  
**N° de dossier :** 2013-09-300 FK DTA PC OPH  
**Diagnostic établi par :** E. LAMBOLEY  
**Identité du propriétaire :** OPH 77 BP 114  
**Adresse du propriétaire :** 10 AV CHARLES PEGUY  
77002 MELUN  
**Adresse du bien visité :** 6 allée Georges Braque  
77420 Champs sur Marne

**FICHE RECAPITULATIVE DU DOSSIER TECHNIQUE AMIANTE**

**Date de visite :** 09 juillet 2014  
**N° de dossier :** 2013-09-300 FK DTA PC OPH  
**Identité du propriétaire :** OPH 77  
**Adresse du bien visité :** 6 allée Georges Braque  
 77420 Champs sur Marne

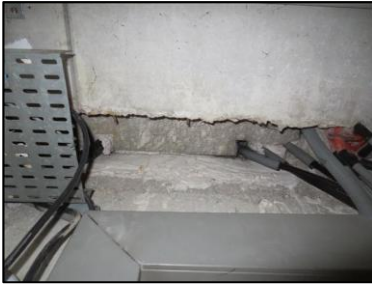
Photo N° 926 AMIANTE CIMENT --  
PLACARDS TECH -1 à +4 Plafonds  
Plaques planes (Fibres-ciment)

--PLACARDS TECH -1 à +4/Plafonds  
Plaques planes (Fibres-ciment),EP/2101 (photo n° 926)

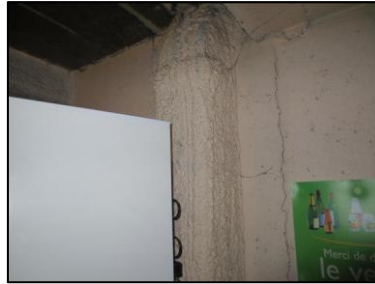
Photo N° 938 AMIANTE CIMENT --  
LOCAL VO -1 Gainés & coffres  
verticaux Ventilation haute (Fibres-  
ciment)

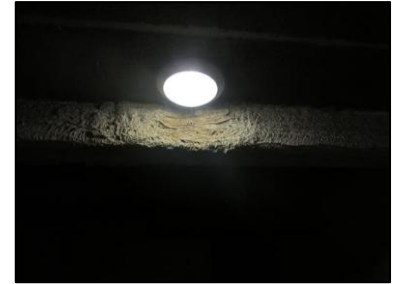
Photo N° 939 AMIANTE CIMENT --  
LOCAL VO -1 Gainés & coffres  
horizontaux Ventilation haute  
(Fibres-ciment)

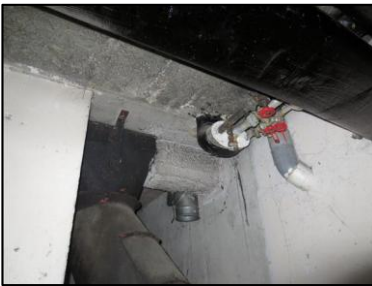
Photo N° 940 AMIANTE CIMENT --  
LOCAL VO -1 Gainés & coffres  
horizontaux Coude de ventilation  
haute (Fibres-ciment)

--LOCAL VO -1 /Gaines & coffres horizontaux  
Coude de ventilation haute (Fibres-ciment),EP/2101 (photo n° 940)

N° dossier : 2013-09-300 FK DTA PC OPH  
Date de l'évaluation : 09/07/2014  
Bâtiment :  
Local ou zone homogène : Ech :  
Désignation déclarée du local : LOCAL VO -1  
Matériau ou produit : Gaines & coffres horizontaux, Coude de ventilation haute (Fibres-ciment)  
Conclusion : Procéder à une évaluation périodique

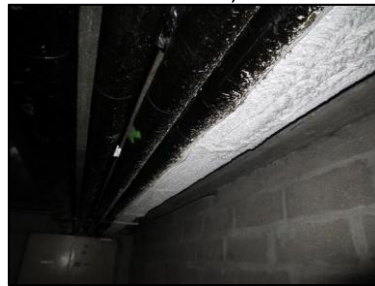
Photo N° 941 AMIANTE CIMENT --  
COULOIRS -1 Gainés & coffres  
horizontaux Ventilation haute  
(Fibres-ciment)

N° dossier : 2013-09-300 FK DTA PC OPH  
Date de l'évaluation : 09/07/2014  
Bâtiment :  
Local ou zone homogène : Ech :  
Désignation déclarée du local : COULOIRS -1  
Matériau ou produit : Gaines & coffres horizontaux, Ventilation haute (Fibres-ciment) X2  
Conclusion : Procéder à une évaluation périodique
