Rapport de diagnostic Amiante avant travaux

Référence : 2016-10-523 MDS DAT 85LAD0002 OPH7

Bien : **Appartement**
Adresse : **5 allée Braque
77420 CHAMPS-SUR-MARNE**
Numéro de lot : **85LAD0002**
Référence Cadastre : **NC**

Rapport de mission de repérage des matériaux et produits contenant de l'amiante avant réalisation de travaux

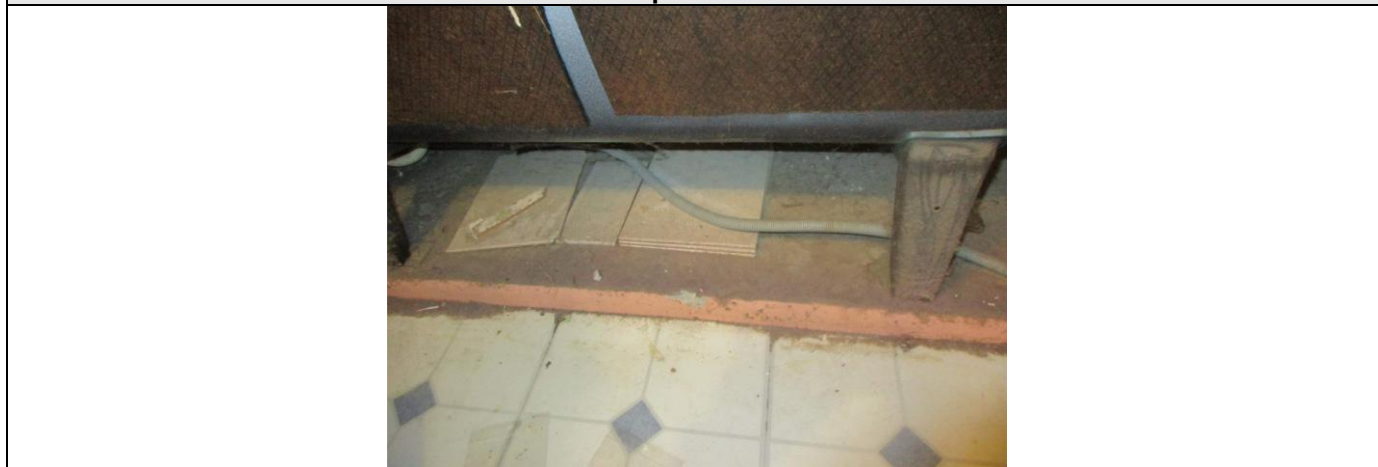
PRELEVEMENT : P001

Nom du client	Numéro de dossier	Pièce ou local
OPH 77	2016-10-523 MDS DAT 85LAD0002 OPH7	RDC - Salle de Bains
Matériau	Date de prélèvement	Nom de l'opérateur
Béton - Peinture	26/10/2016	DA SILVA Miguel
Localisation		Résultat
Plancher - Sol		absence d'amiante

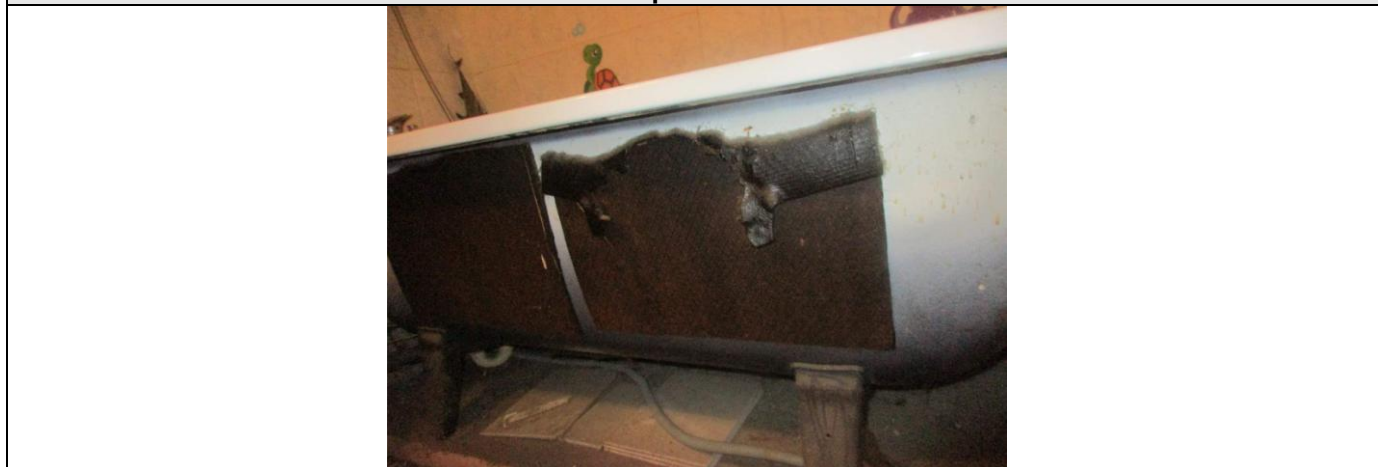
PRELEVEMENT : P002

N° Local	Local / partie d'immeuble	Etage	Elément	Zone	Matériau / Produit	Référence prélèvement	Présence
1	Salle de Bains	RDC	Baignoire	Toutes zones	plaque bitumineuse	P002	A

Nom du client	Numéro de dossier	Pièce ou local
OPH 77	2016-10-523 MDS DAT 85LAD0002 OPH7	RDC - Salle de Bains
Matériau	Date de prélèvement	Nom de l'opérateur
plaque bitumineuse	26/10/2016	DA SILVA Miguel
Localisation		Résultat
Baignoire - Toutes zones		Présence d'amiante

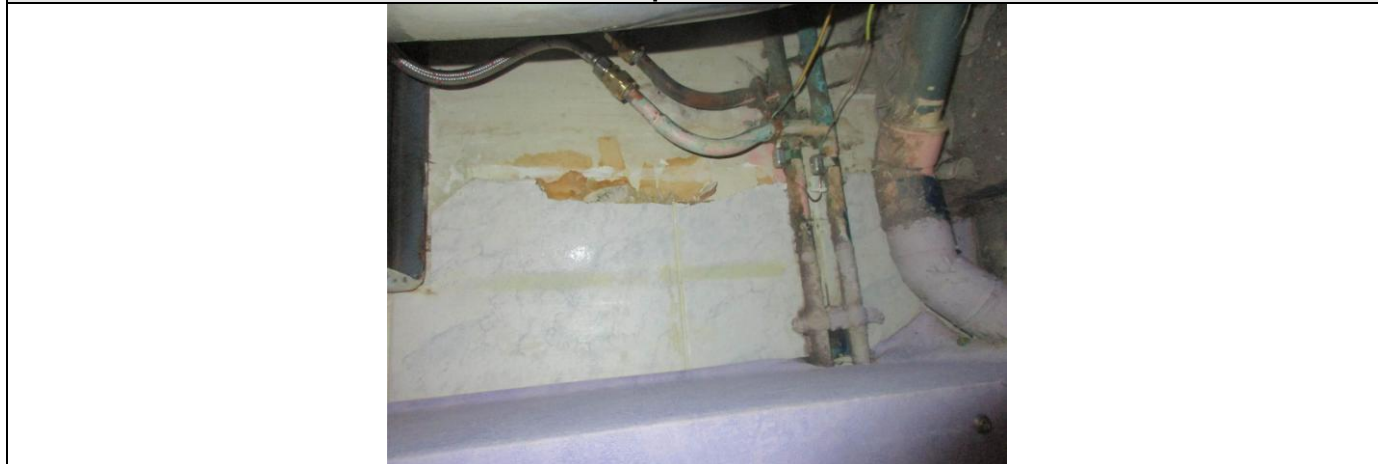
PRELEVEMENT : P003

Nom du client	Numéro de dossier	Pièce ou local
OPH 77	2016-10-523 MDS DAT 85LAD0002 OPH7	RDC - Salle de Bains
Matériau	Date de prélèvement	Nom de l'opérateur
Placoplâtre - Faïence	26/10/2016	DA SILVA Miguel
Localisation		Résultat
Mur - Toutes zones		absence d'amiante

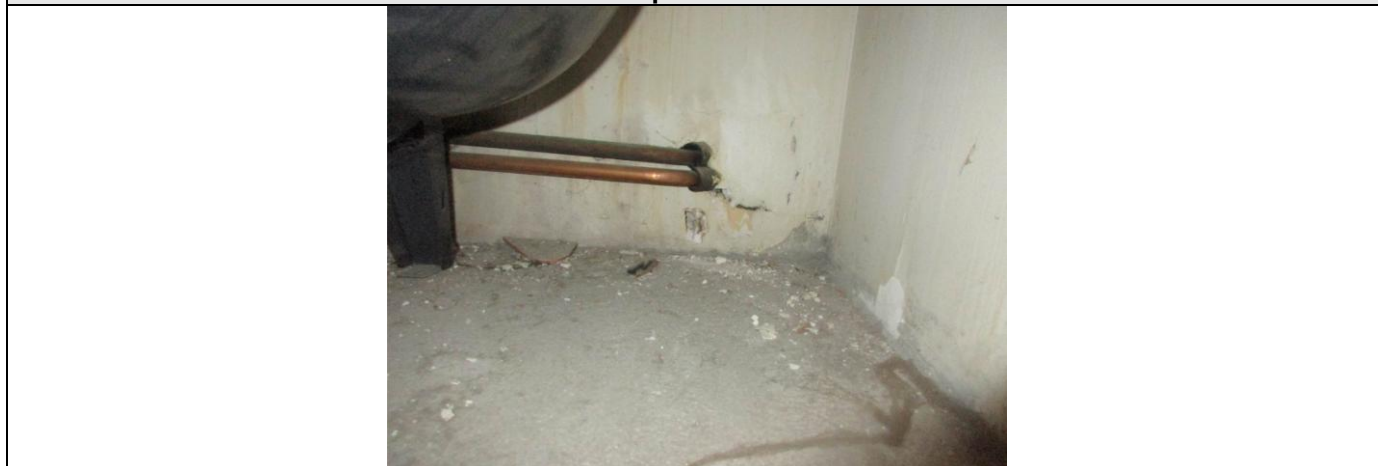
**PRELEVEMENT : P004**

Nom du client	Numéro de dossier	Pièce ou local
OPH 77	2016-10-523 MDS DAT 85LAD0002 OPH7	RDC - Salle de Bains
Matériau	Date de prélèvement	Nom de l'opérateur
Placoplâtre - Peinture	26/10/2016	DA SILVA Miguel
Localisation		Résultat
Mur - Toutes zones		absence d'amiante

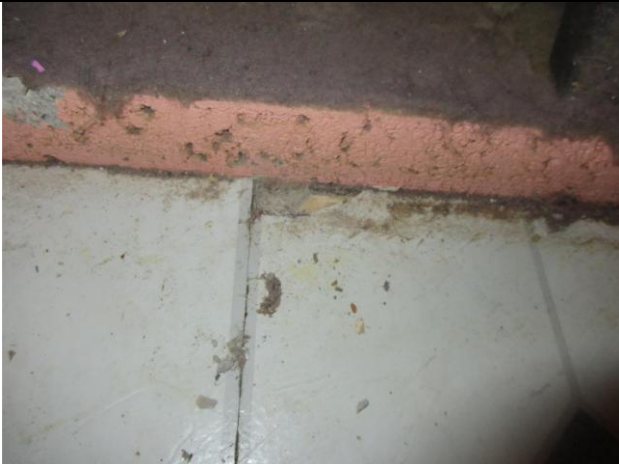
PRELEVEMENT : P005

Nom du client	Numéro de dossier	Pièce ou local
OPH 77	2016-10-523 MDS DAT 85LAD0002 OPH7	RDC - Salle de Bains
Matériau	Date de prélèvement	Nom de l'opérateur
Béton - Dalles de sol + colle	26/10/2016	DA SILVA Miguel
Localisation	Résultat	
Plancher - Sol	absence d'amiante	
Emplacement
