Rapport de repérage des matériaux et produits contenant de l'amiante avant réalisation de travaux dans un immeuble bâti

4
1, Allée G. Braque - Logement 4
ESC AA
77420 CHAMPS SUR MARNE

Date du rapport : 18/09/2020

85LAA0104 18/09/2020 - 06:54

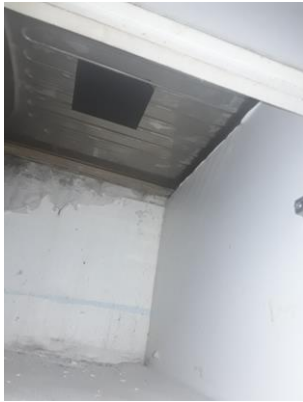
Identification : P001
Pièce et étage : Cuisine R+1
Localisation : Sous évier
Parties d'ouvrages ou de composants : Portes de placard, baignoires et éviers métalliques (Plaques souples bitumineuses antivibratiles)
Descriptif Laboratoire : Matériau bitumineux noir
Résultat (justification) : Amiante non détectée (RESULTAT ANALYSE)

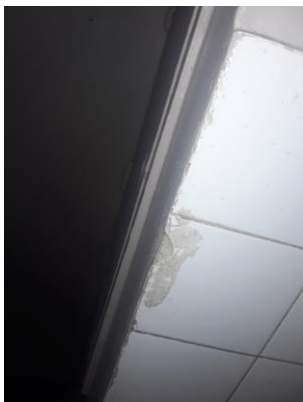
Identification : P002 (Fr1)
Pièce et étage : Cuisine R+1
Localisation : Murs
Parties d'ouvrages ou de composants : Revêtements de murs, poteaux, cloisons, gaines, coffres (Colles et joints de carrelage ou de faïence)
Descriptif Laboratoire : Peintures multiples
Résultat (justification) : Amiante détecté (RESULTAT ANALYSE)

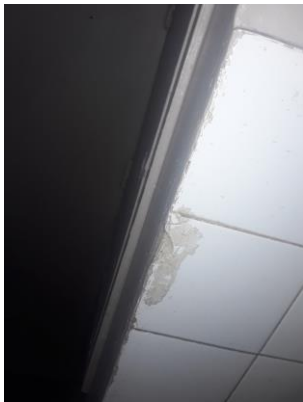
Identification : P002 (Fr2)
Pièce et étage : Cuisine R+1
Localisation : Murs
Parties d'ouvrages ou de composants : Revêtements de murs, poteaux, cloisons, gaines, coffres (Colles et joints de carrelage ou de faïence)
Descriptif Laboratoire : Carrelage
Résultat (justification) : Amiante non détectée (RESULTAT ANALYSE)

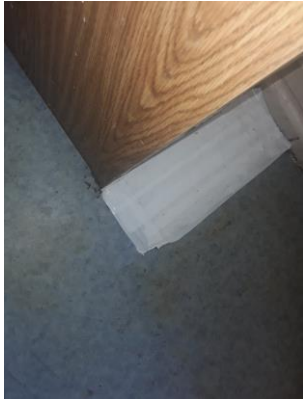
Identification : P003 (Fr1)
Pièce et étage : Cuisine R+1
Localisation : Sol
Parties d'ouvrages ou de composants : Revêtements de sols (Sous-couches (carton, feutre, -) des revêtements souples)
Descriptif Laboratoire : Revêtement souple marron
Résultat (justification) : Amiante non détectée (RESULTAT ANALYSE)

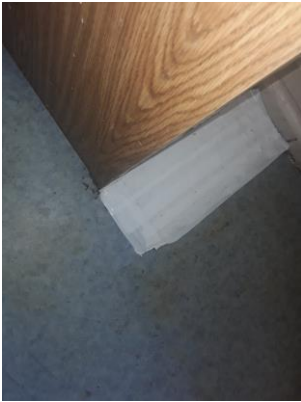
Identification : P003 (Fr2)
Pièce et étage : Cuisine R+1
Localisation : Sol
Parties d'ouvrages ou de composants : Revêtements de sols (Sous-couches (carton, feutre, -) des revêtements souples)
Descriptif Laboratoire : Colle polymère jaune avec poussières + peinture non séparable + ragréage gris en vrac non séparable
Résultat (justification) : Amiante non détectée (RESULTAT ANALYSE)

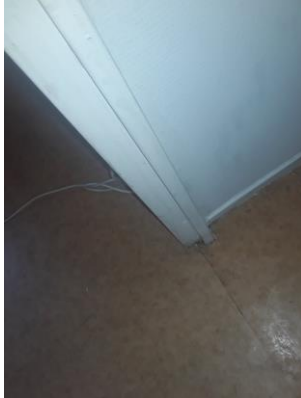
Identification : P004
Pièce et étage : Chambre 3 R+1
Localisation : Sol
Parties d'ouvrages ou de composants : Revêtements de sols (Sous-couches (carton, feutre, -) des revêtements souples)
Descriptif Laboratoire : Revêtement souple beige + colle polymère jaune avec poussières non séparable
Résultat (justification) : Amiante non détectée (RESULTAT ANALYSE)

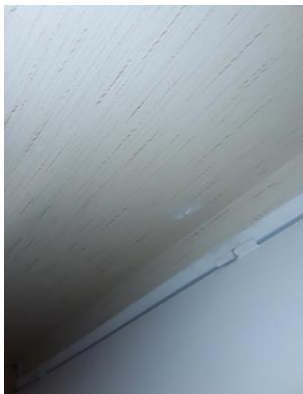
Identification : P011
Pièce et étage : Chambre 2 R+1
Localisation : Mur D
Parties d'ouvrages ou de composants : Cloisons sèches (assemblées, préfabriquées) (Enduits à base de plâtre projetés, lissés ou talochés)
Descriptif Laboratoire : Peinture non séparable + matériau plâtreux blanc avec couche cartonnée non séparable
Résultat (justification) : Amiante non détectée (RESULTAT ANALYSE)

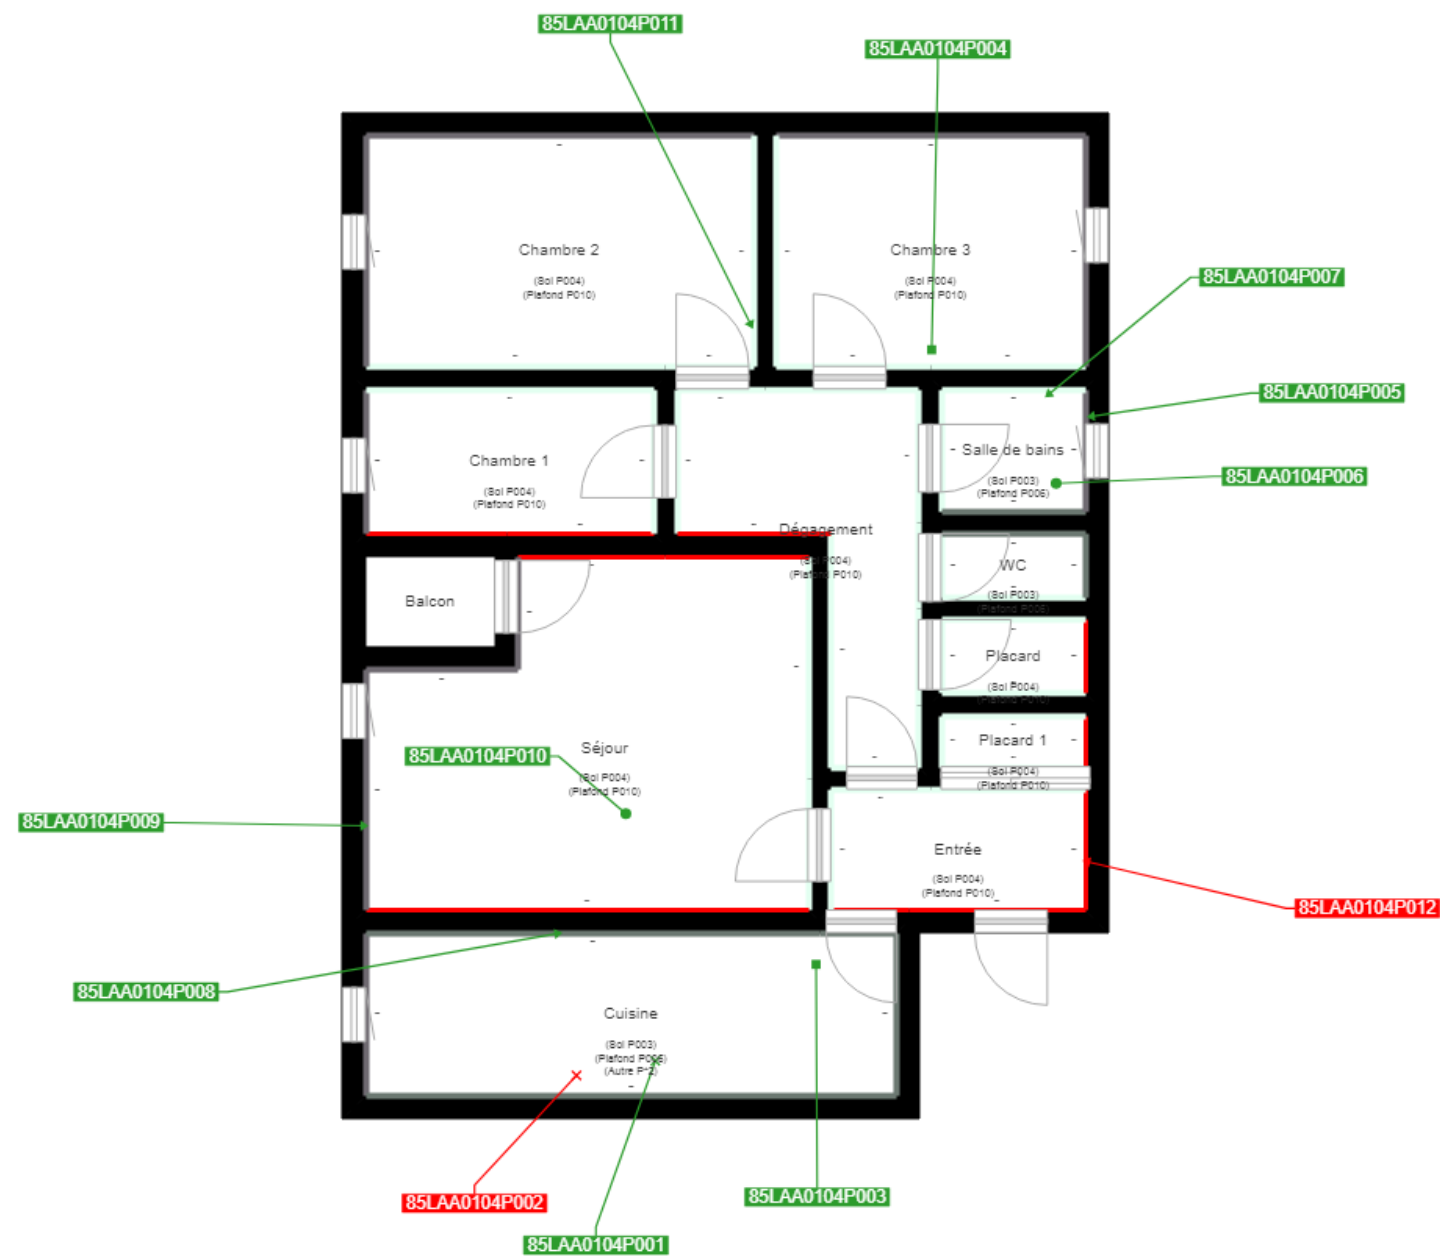
- Prélèvement de sol amianté
- Prélèvement de sol non amianté
- Prélèvement de plafond amianté
- Prélèvement de plafond non amianté
- Prélèvement de mur amianté
- Prélèvement de mur non amianté
- Autre type de prélèvement amianté
- Autre type de prélèvement non amianté
- Sols amiantés
- Plafonds amiantés
- Sols et plafonds amiantés
