**Rapport de mission de repérage des matériaux et produits contenant de l'amiante avant
réalisation de travaux**

8 ALLEE G.BRAQUE APT 3

77420 CHAMPS SUR MARNE

RAPPORT N° :	OPH77 85LAG0303	Date d'émission du rapport :	04/09/2017
Le repérage a été réalisé le :	28/08/2017	Accompagnateur :	
Par :	Tristan BRUNOT	Laboratoire d'Analyses :	ITGA
N° certificat de qualification :	CPDI 3541	Adresse laboratoire :	3 RUE ARMAND HERPIN LACROIX - CS 46537 35065 RENNES CEDEX
Date d'obtention :	06/08/2015	Numéro d'accréditation :	1-5967
Le présent rapport est établi par une personne dont les compétences sont certifiées par :	I.CERT PARC EDONIA - BAT G - RUE DE LA TERRE VICTORIA - 35760 SAINT GREGOIRE	Organisme d'assurance professionnelle :	ALLIANZ
		Adresse assurance :	Direction Opérations Entreprises 5C Esplanade Charles de Gaulle 33081 BORDEAUX CEDEX
		N° de contrat d'assurance :	55897385
		Date de validité :	31/12/2017

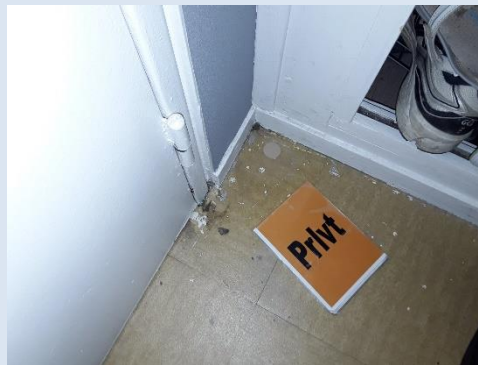
PRELEVEMENT : 85LAG0303P001		
NOM DU CLIENT	NUMERO DU DOSSIER	PIECE OU LOCAL
OPH77	85LAG0303 28/08/2017	Entrée
MATERIAU	DATE DE PRELEVEMENT	NOM DE L'OPERATEUR
Revêtement souple marron + colle polymère jaune non séparable + ragréage gris + sous couche de ragréage blanche non séparable	28/08/2017	BRUNOT Tristan
LOCALISATION	RESULTAT	
Sol	Amiante non détecté	
EMPLACEMENT
