Rapport de repérage des matériaux et produits contenant de l'amiante avant relocation d'un bien

Numéro de dossier : **RAAT_85LAD0104**
Date du repérage : **13/01/2022**

Adresse	Rue : 5 Allée Georges Braque (85LAD0104) Bât., escalier, niveau, appartement n°, lot n° : Bat. 5; Esc. 5; Etage 1; Porte 0104 Lot numéro 85LAD0104, Code postal, ville :... 77420 CHAMPS SUR MARNE
Périmètre de repérage : Ensemble du logement
Type de logement : Appartement - T4
Fonction principale du bâtiment : Habitation (partie privative d'immeuble)
Date de construction : NC

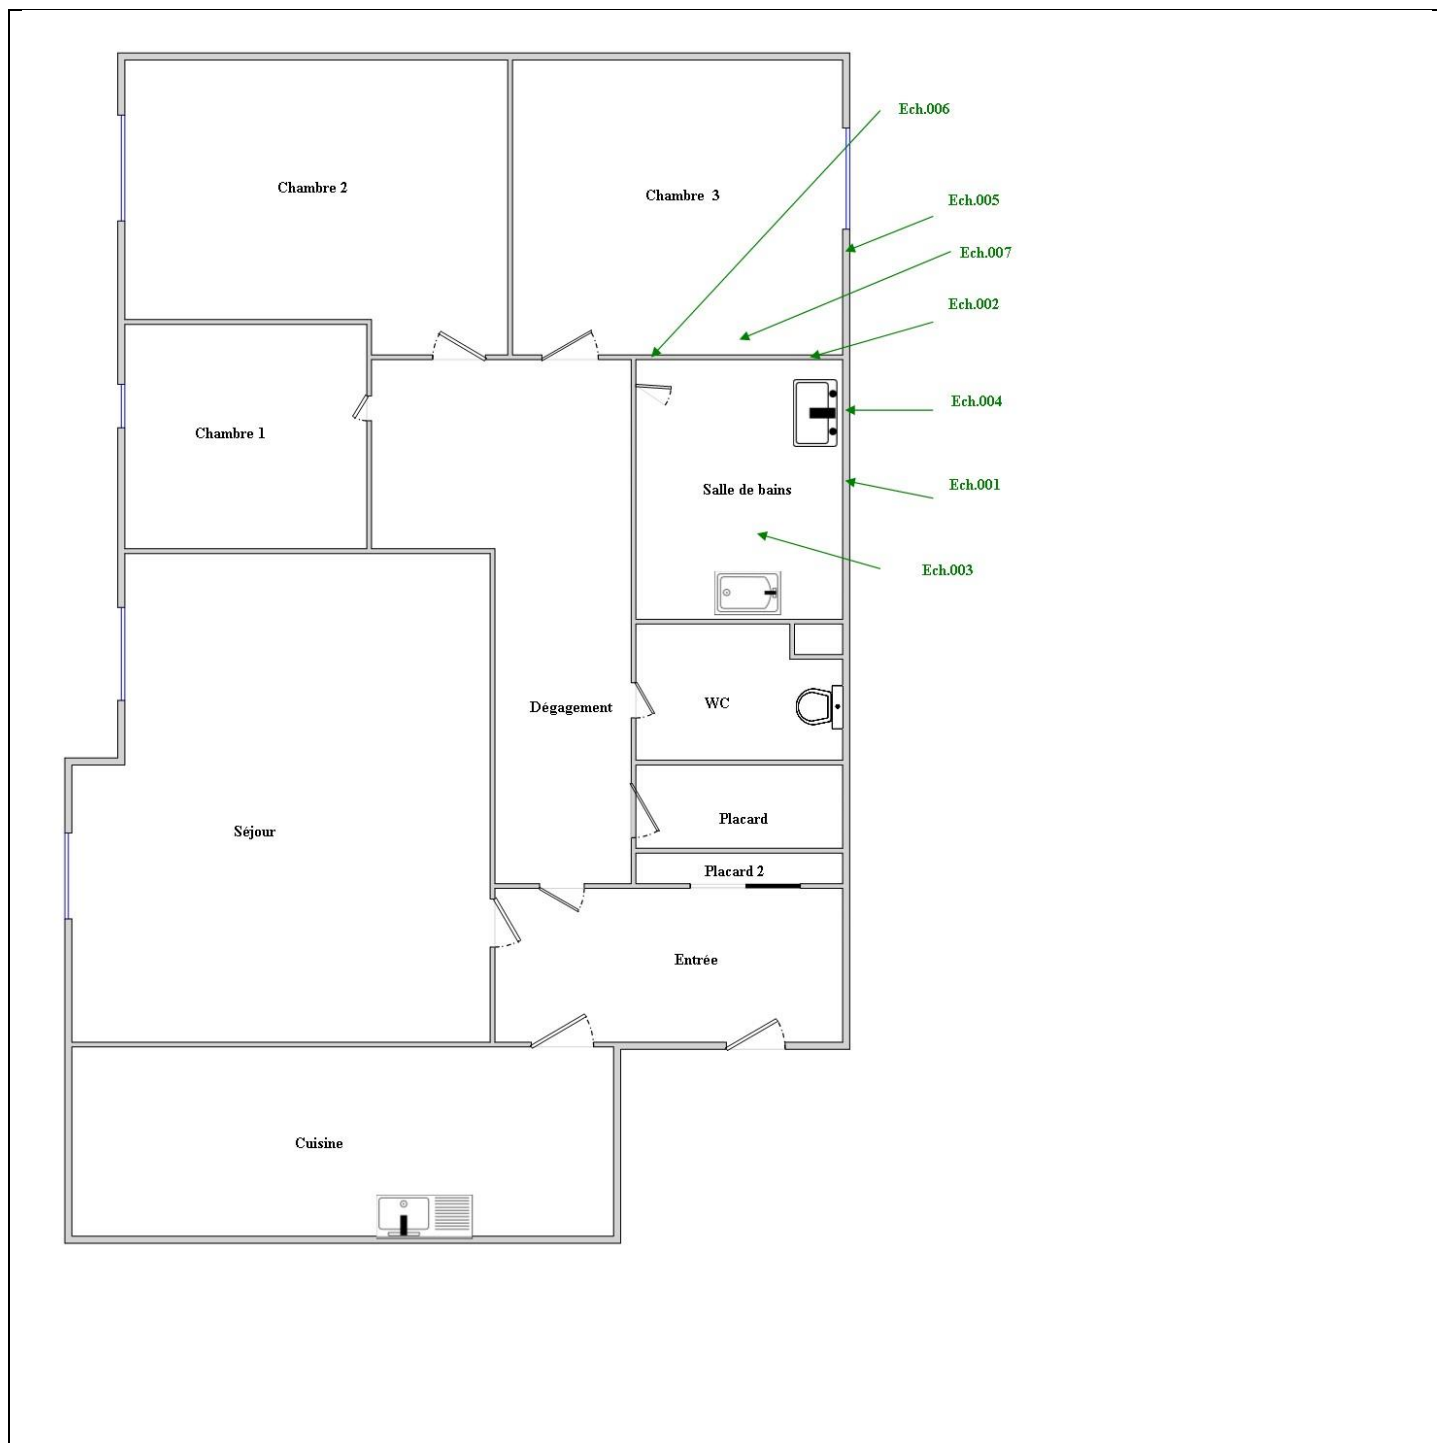
7.1 - Annexe - Schéma de repérage

Planche (croquis) de repérage technique effectué par le cabinet : ARC SAS - SOCOBAT EXPERTISES, auteur : MARTIN Olivier
