**Rapport de repérage des matériaux et produits contenant de l'amiante avant relocation d'un bien**

Numéro de dossier : RAAT\_85LAG0003  
Date du repérage : 14/10/2021

Adresse	Rue : ..... <b>8 Allée Georges Braque (85LAG0003)</b> Bât., escalier, niveau, appartement n°, lot n° : <b>Bat. 8; Esc. 8; Etage RDC; Porte 0003 Lot numéro 85LAG0003,</b> Code postal, ville :... <b>77420 CHAMPS SUR MARNE</b>
Périmètre de repérage :	..... <b>Ensemble du logement</b>
Type de logement :	..... <b>Appartement</b>
Fonction principale du bâtiment :	..... <b>Habitation (partie privative d'immeuble)</b>
Date de construction :	..... <b>NC</b>

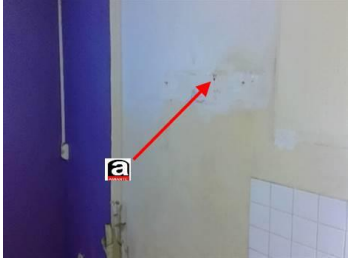
Localisation	Identifiant + Description	Conclusion (justification)	Etat de conservation** et préconisations*	Photo
WC; Salle de bains; 2 - Cuisine	<p>Identifiant: ZPSO-003                      Réf. échantillon: Ech.003                      Réf. laboratoire: 21H031200-003                      Description: Enduit à base de plâtre projeté                      Composant de la construction: 3 - Parois verticales intérieures - Murs et cloisons maçonnés                      Partie à sonder: Enduit à base de plâtre projeté                      Liste selon annexe.13-9 du CSP: B</p>	Présence d'amiante (Après analyse en laboratoire)	<p><b>Résultat EP**</b></p> <p><b>Préconisation :</b> Il est recommandé de réaliser une évaluation périodique.</p> <p><b>Recommandation :</b>                      Voir les Mesures d'ordre général – Obligations réglementaires</p>

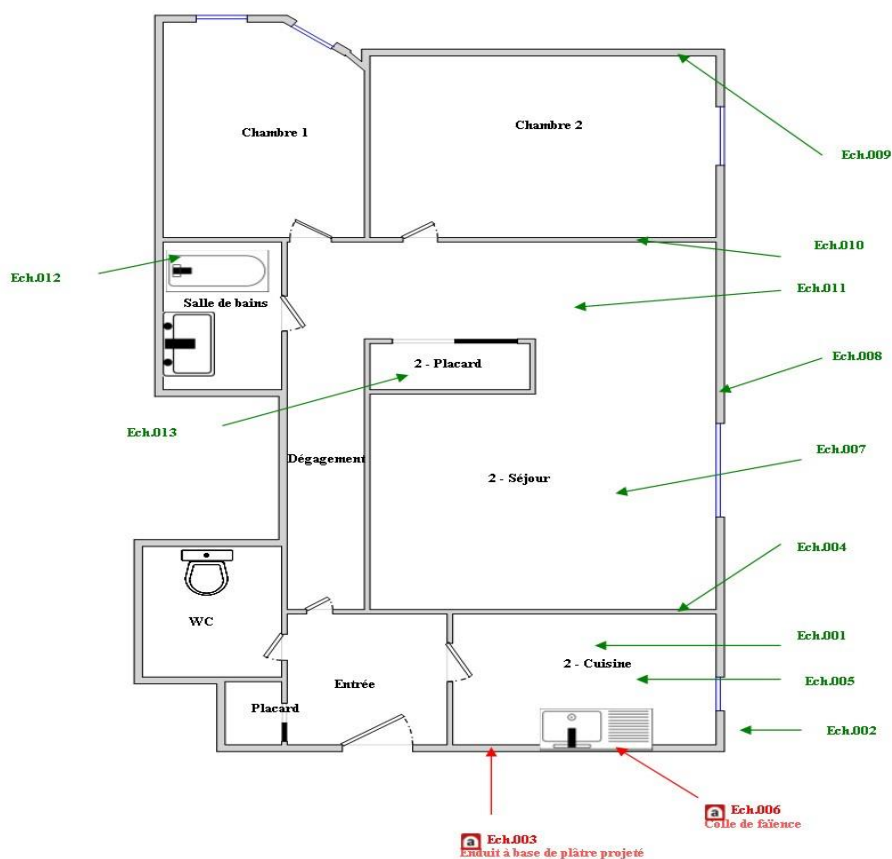
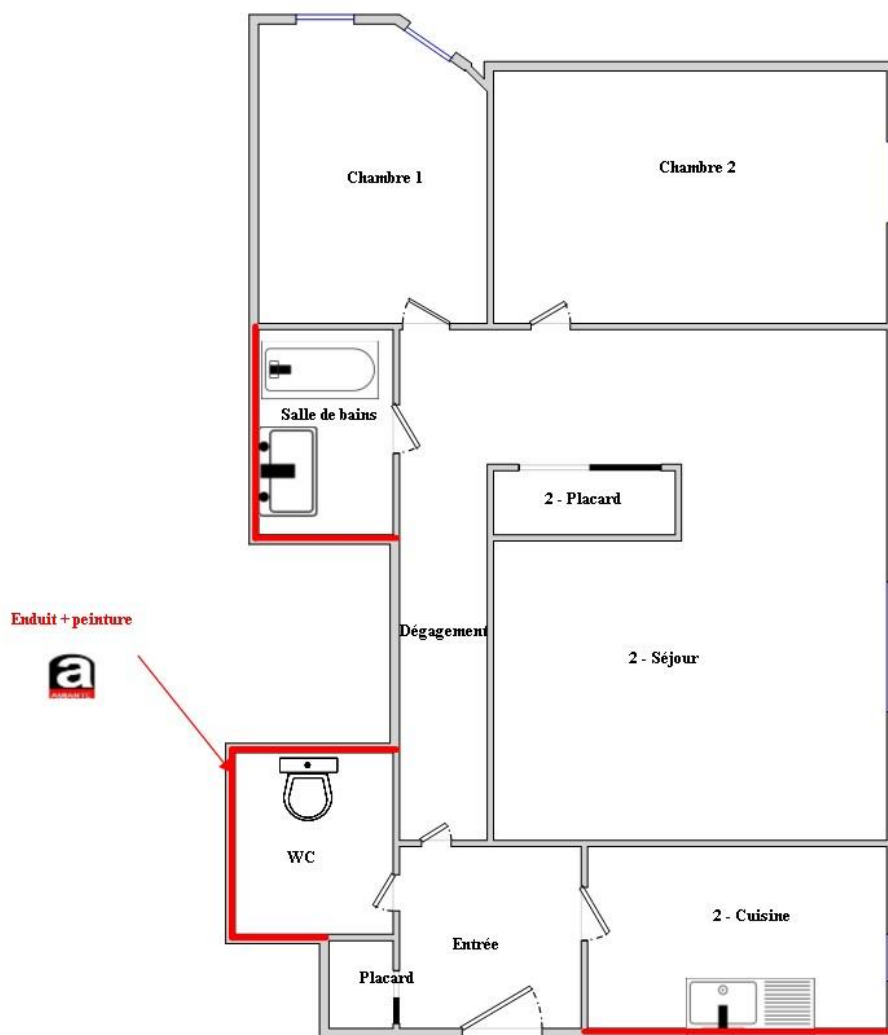
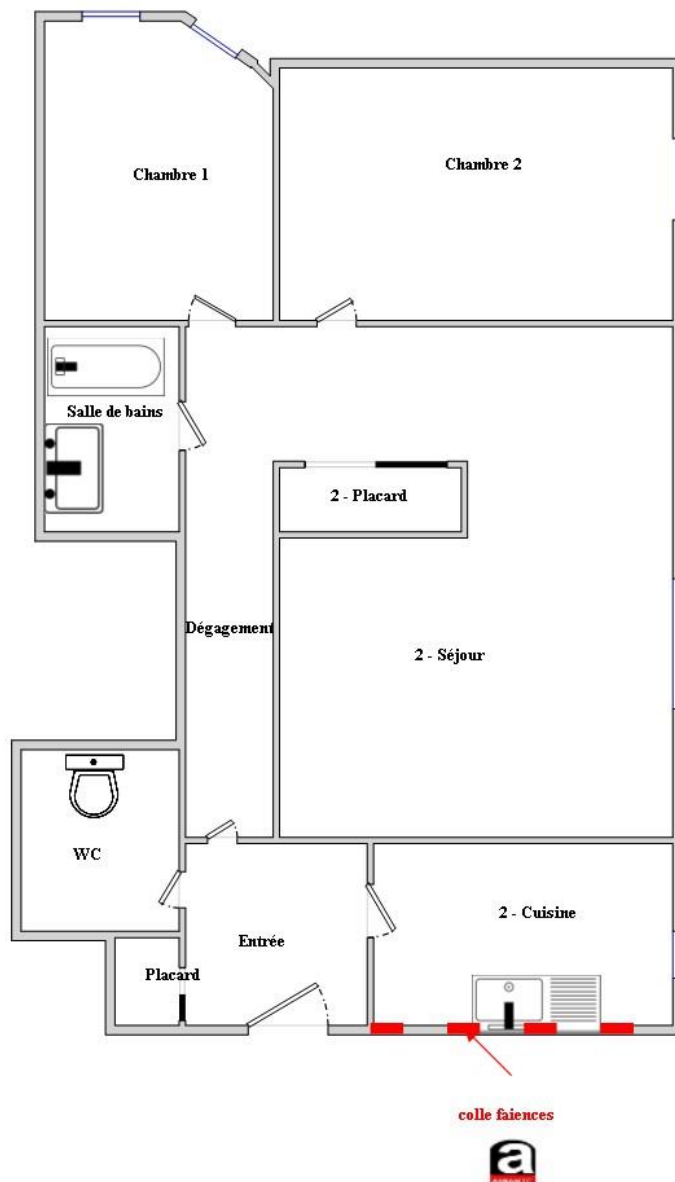
7.1 - Annexe - Schéma de repérage

Planche (croquis) de repérage technique effectué par le cabinet : ARC SAS - SOCOBAT EXPERTISES, auteur : MARTIN Olivier  
Dossier n° RAAT\_85LAG0003 du 25/10/2021  
Adresse du bien : 8 Allée Georges Braque (85LAG0003) 77420 CHAMPS SUR MARNE

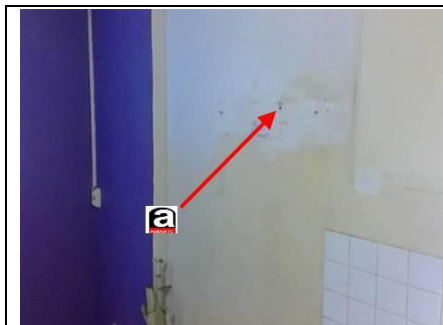
**Enduit à base de plâtre projeté (WC; Salle de bains; 2 - Cuisine) pour lequel il est recommandé de réaliser une évaluation périodique.\***

Photo n° PhA001  
Localisation : WC; Salle de bains; 2 - Cuisine  
Ouvrage : 3 - Parois verticales intérieures - Murs et cloisons maçonnés  
Partie d'ouvrage : Enduit à base de plâtre projeté  
Description : Enduit à base de plâtre projeté

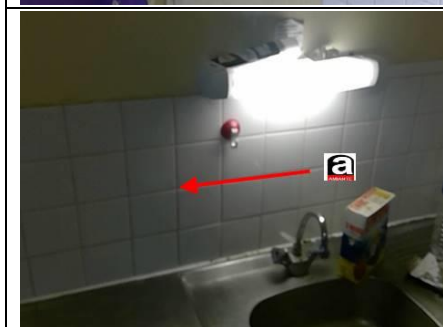
**Colle de faïence (2 - Cuisine) pour lequel il est recommandé de réaliser une évaluation périodique.\***

Photo n° PhA002  
Localisation : 2 - Cuisine  
Ouvrage : 3 - Parois verticales intérieures - Revêtements de murs, poteaux, cloisons, gaines, coffres  
Partie d'ouvrage : Colle de faïence  
Description : Colle de faïence
