Rapport de mission de repérage des matériaux et produits contenant de l'amiante avant réalisation de travaux

Référence : RAAT_PC BAT 1- BRAQUE

Adresse : 1 allée Georges Braque

77420 CHAMPS-SUR-MARNE

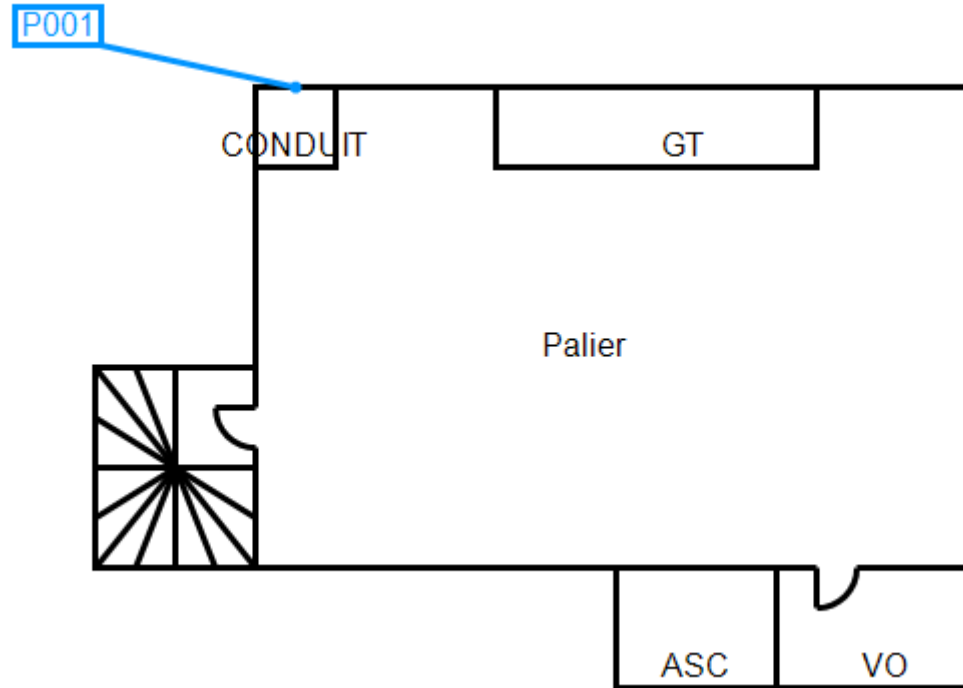
Planche de repérage

Client :	HABITAT 77 OPH DE SEINE ET	Titre :	Croquis N°1	
N° dossier :	RAAT_PC BAT 1- BRAQUE	Adresse :	Bâtiment 1 allée Georges Braque 77420 CHAMPS-SUR-MARNE	
N° planche :	1/1			Version : 0
Type :	Croquis			
Date :	14/09/2021	Localisation / Bâtiment :		
Intervenant :	MARTIN Olivier	Niveau :		
Origine du plan :	Cabinet de diagnostics	Commentaire :
