Rapport de mission de repérage des matériaux et produits contenant de l'amiante avant réalisation de travaux

Référence : RAAT_PC BAT 5- BRAQUE

Bien : Parties communes d'immeuble

Adresse : 5 allée Georges Braque

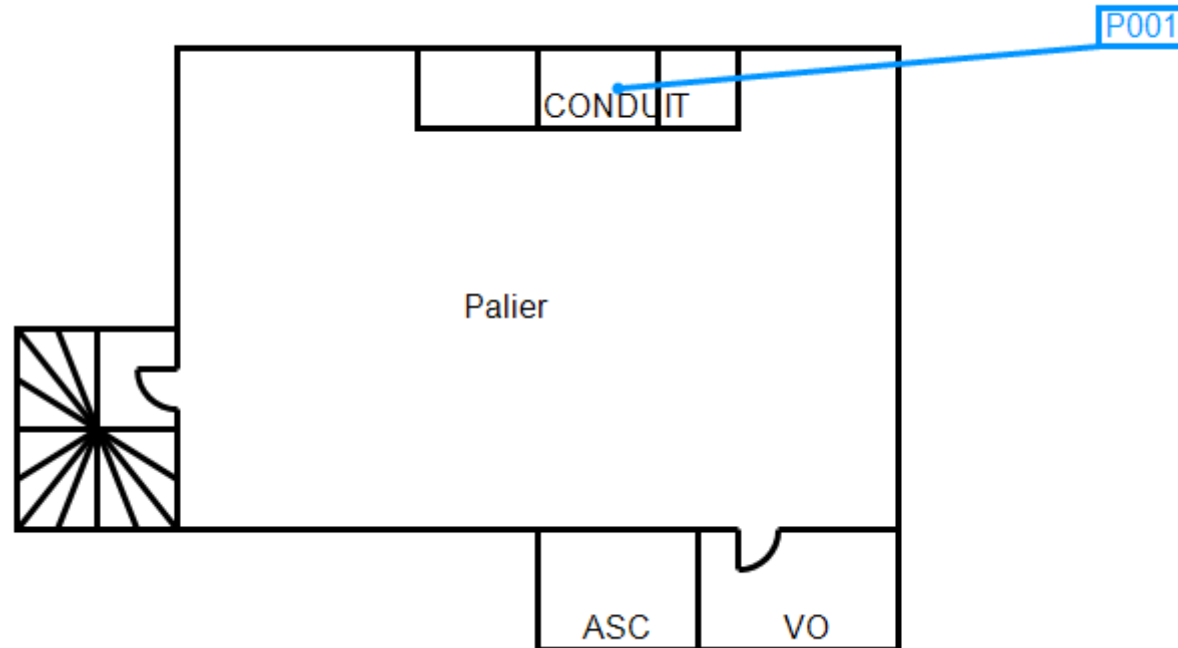
Local	Etage	Zone	Elément	Matériau / Produit	Critère(s) ayant permis de conclure	Présence d'amiante (oui/non)	état de dégradation abrégé	Estimation de la quantité
Palier	5ème	A	Conduit de ventilation	Béton+enduit	Résultat d'analyse (P001)	Non	MND

Nom du client	Numéro de dossier	Localisation
HABITAT 77 OPH DE SEINE ET MARNE	RAAT_PC BAT 5- BRAQUE	5ème - Palier Conduit de ventilation - A
Nom de l'opérateur	Date de prélèvement	Matériau
MARTIN Olivier	27/08/2021	Béton+enduit
Résultat amiante		
absence d'amiante
