Rapport de mission de repérage des matériaux et produits contenant de l'amiante avant réalisation de travaux

Référence : RAAT_PC BAT 6- BRAQUE

Adresse : 6 allée Georges Braque

Intitulé
Ramonage conduit de ventilation naturelle

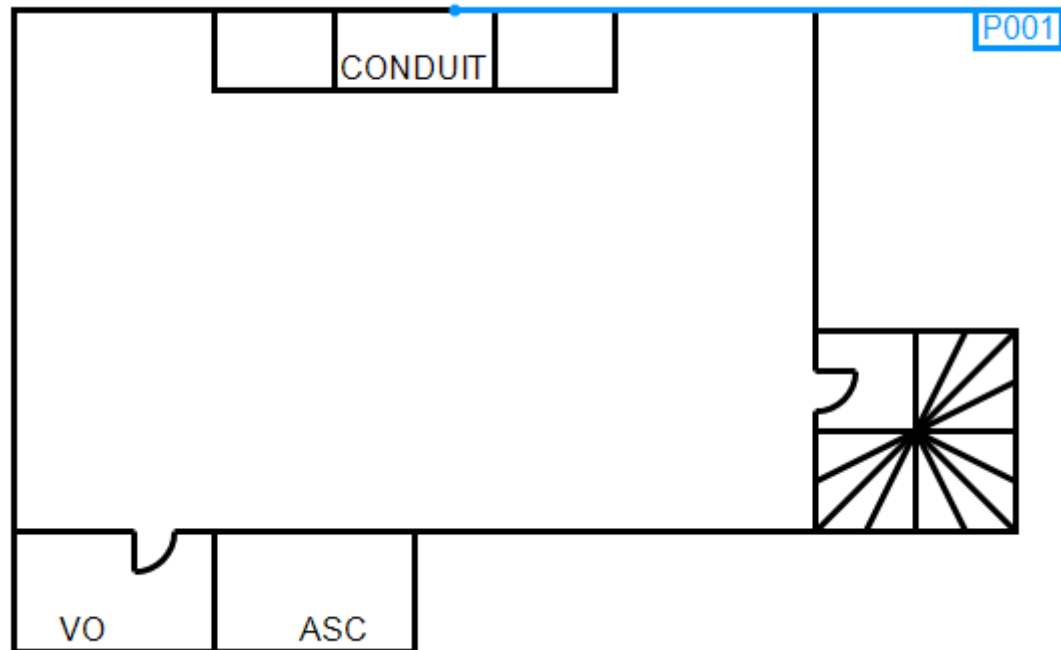
Planche de repérage

Local	Etage	Zone	Elément	Matériau / Produit	Critère(s) ayant permis de conclure	Présence d'amiante (oui/non)	état de dégradation abrégé	Estimation de la quantité
Palier	5ème	A	Conduit de ventilation	Béton+enduit	Résultat d'analyse (P001)	Non	MND

Client :	HABITAT 77 OPH DE SEINE ET	Titre :	Localisation Prélèvement
N° dossier :	RAAT_PC BAT 6- BRAQUE		Adresse : Bâtiment 6 allée Georges Braque 77420 CHAMPS-SUR-MARNE
N° planche :	1/1	Version : 0	
Type :	Croquis		
Date :	16/09/2021	Localisation / Bâtiment :	
Intervenant :	MARTIN Olivier	Niveau :	
Origine du plan :	Cabinet de diagnostics	Commentaire :
