Rapport de mission de repérage des matériaux et produits contenant de l'amiante avant réalisation de travaux

19 COURS DES ROCHES - APPARTEMENT 401

77186 NOISIEL

RAPPORT N° :	OPH77 86LAC0401	Date d'émission du rapport :	17/08/2017
Le repérage a été réalisé le :	08/08/2017	Accompagnateur :	
Par :	Tristan BRUNOT	Laboratoire d'Analyses :	ITGA
N° certificat de qualification :	CPDI 3541	Adresse laboratoire :	3 RUE ARMAND HERPIN LACROIX - CS 46537 35065 RENNES CEDEX
Date d'obtention :	06/08/2015	Numéro d'accréditation :	1-5967
Le présent rapport est établi par une personne dont les compétences sont certifiées par :	I.CERT PARC EDONIA - BAT G - RUE DE LA TERRE VICTORIA - 35760 SAINT GREGOIRE	Organisme d'assurance professionnelle :	ALLIANZ
		Adresse assurance :	Direction Opérations Entreprises 5C Esplanade Charles de Gaulle 33081 BORDEAUX CEDEX
		N° de contrat d'assurance :	55897385
		Date de validité :	31/12/2017

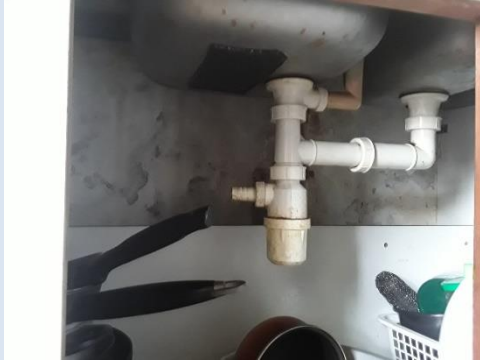
PRELEVEMENT : 86LAC0401P002		
NOM DU CLIENT	NUMERO DU DOSSIER	PIECE OU LOCAL
OPH77	86LAC0401 08/08/2017	Cuisine
MATERIAU	DATE DE PRELEVEMENT	NOM DE L'OPERATEUR
Tampon bitumineux noir	08/08/2017	BRUNOT Tristan
LOCALISATION	RESULTAT	
Sous évier	Amiante non détecté	
EMPLACEMENT
