Rapport de mission de repérage des matériaux et produits contenant de l'amiante dans les immeubles bâtis avant réalisation de travaux

Numéro de dossier : RAAT-COMTE BAT 1
Date du repérage : 17/02/2022

Remplacement VMC

R+6 - TOITURE,

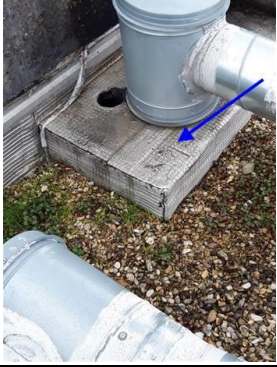
Zone	Identifiant + Description	Conclusion (justification)	Photo
Mat.001	<p>Localisation : R+6 - TOITURE Echantillons : Ech.001 Description : Partie plane : revêtement bitumineux (bandes, lés...)</p>	<p>Absence d'amiante (Après analyse en laboratoire)</p>

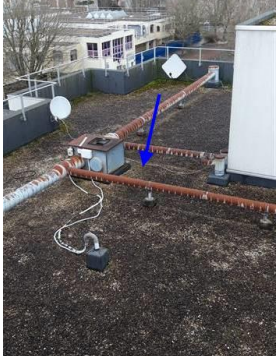
Mat.002	<p>Localisation : R+6 - TOITURE Echantillons : Description : Conduit metal</p>	<p>Matériau ou produit qui par nature ne contient pas d'amiante</p>

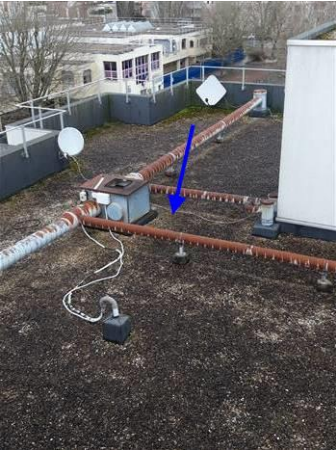
<p>Photo n° PhA001 Localisation : R+6 - TOITURE Ouvrage : 6 - Conduits et accessoires intérieurs - Conduits de fluides (air, eau, vapeur, fumée, échappement, autres fluides) Partie d'ouvrage : Conduit métal Description : Conduit métal</p>
---	--
