**Rapport de mission de repérage des matériaux et produits contenant de l'amiante dans les immeubles bâtis avant réalisation de travaux**

Numéro de dossier : RAAT-ROCHE BAT 1  
Date du repérage : 17/02/2022

Immeuble bâti visité	
Adresse	Rue : ..... <b>9-11-13-15-17-19 Cour des roches</b> Bât., escalier, niveau, appartement n°, lot n°: <b>Bat. 9-11-13-15-17-19 ; Esc. 9-11-13-15-17-19 Lot numéro Non communiqué,</b> Code postal, ville : . <b>77186 NOISIEL</b>
Périmètre de repérage :	..... <b>Conduit VMC</b>
Type de logement :	..... <b>TOITURE</b>
Fonction principale du bâtiment :	..... <b>Habitation (parties communes)</b>
Date de construction :	..... <b>NC</b>

#### Remplacement VMC

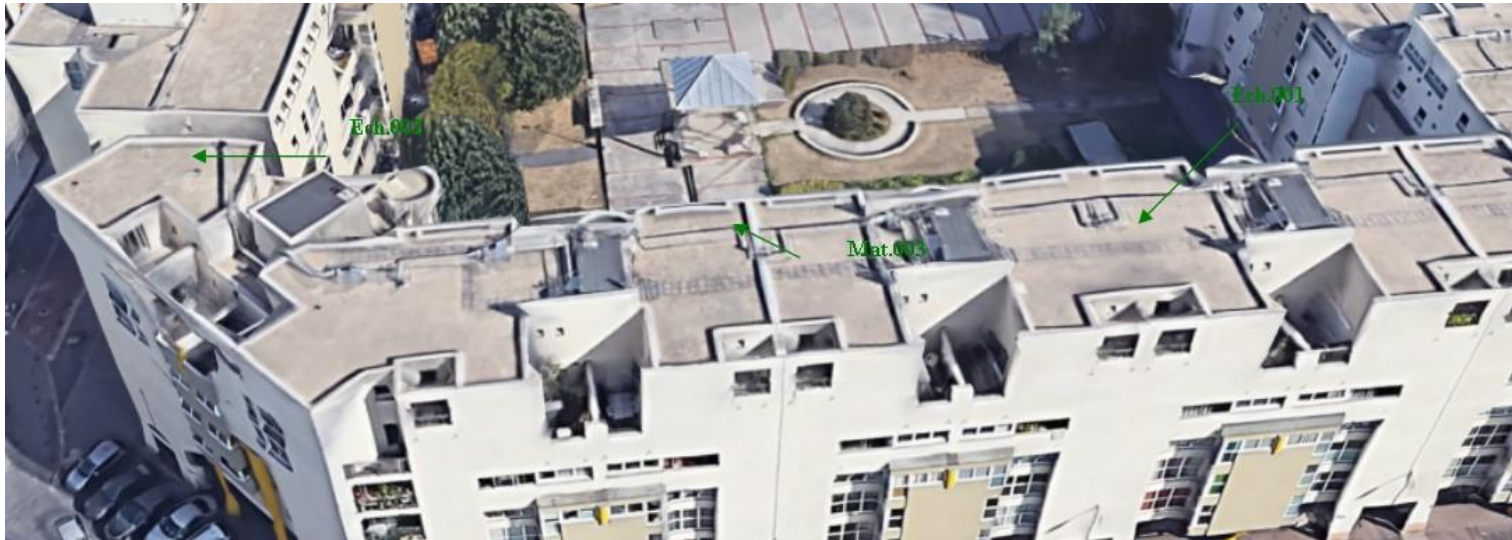
## 7.1 Schéma de repérage

### Localisation des prélèvements ou des matériaux amiantés

Bâtiment – Niveau : 9 roche

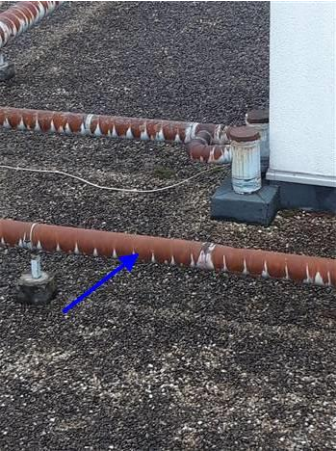
<p>Photo n° PhA001                  Localisation : R+6 - TOITURE                  Ouvrage : 6 - Conduits et accessoires intérieurs - Conduits de fluides (air, eau, vapeur, fumée, échappement, autres fluides)                  Partie d'ouvrage : Conduit metal                  Description : Conduit metal</p>
---	--
