Rapport de mission de repérage des matériaux et produits contenant de l'amiante dans les immeubles bâtis avant réalisation de travaux

Numéro de dossier : RAAT-ROCHE BAT 43
Date du repérage : 17/02/2022

N° Groupe	N° Bâtiment	N° Allée	N° Logement
86	43		TOITURE

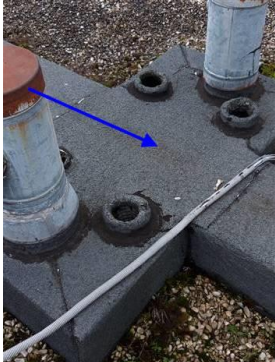
Zone	Identifiant + Description	Conclusion (justification)	Photo
Mat.001	<p style="text-align: center;"> <u>Localisation</u> : R+6 - TOITURE <u>Echantillons</u> : Ech.001 <u>Description</u> : Partie plane : revêtement bitumineux (bandes, lés...) </p>	<p style="text-align: center;">Absence d'amiante (Après analyse en laboratoire)</p>

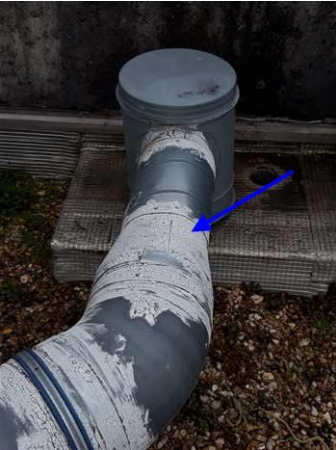
<p>Photo n° PhA001 Localisation : R+6 - TOITURE Ouvrage : 6 - Conduits et accessoires intérieurs - Conduits de fluides (air, eau, vapeur, fumée, échappement, autres fluides) Partie d'ouvrage : Conduit métal Description : Conduit métal</p>
---	--
