N° de dossier : 2013-09-300 FK DTA PC_087LAA_OPH

Date de visite : 28 avril 2014
Heure d'arrivée sur site : 09 : 53
Heure de départ du site : 17 : 53
N° de dossier : 2013-09-300 FK DTA PC_087LAA_OPH
Diagnostic établi par : F. KLAI
Identité du propriétaire : Office Public de l'Habitat 77
Adresse du propriétaire : 10 Avenue Charles Péguy
77000 MELUN
Adresse du bien visité : 1 SQUARE MENDES France
77340 PONTAULT COMBAULT

1 SQUARE MENDES France
77340 PONTAULT COMBAULT

FICHE RECAPITULATIVE DU DOSSIER TECHNIQUE AMIANTE

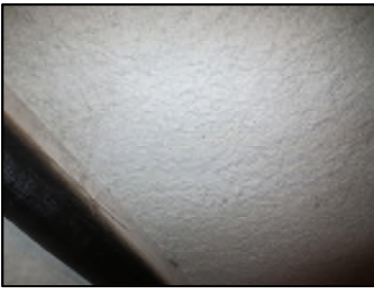
Photo N° 614 ECH-N°1 FLOCAGE --
COULOIR DE CAVE Plafonds blanc
cotonneux

Matériaux et produits	Localisation	Numéro de prélèvement	Numéro d'analyse
Flocage (blanc cotonneux)	--COULOIR DE CAVE (Plafonds)	ECH-N°1	14H005786-001
Calorifugeage (Laine minérale + enveloppe bituminée)	--COULOIR DE CAVE (Conduits de fluide)	ECH-N°2

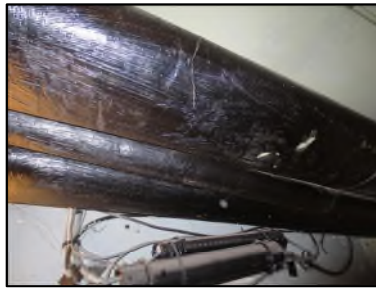
Photo N° 616 ECH-N°2
CALORIFUGEAGE --COULOIR DE
CAVE Conduits de fluide Laine
minérale + enveloppe bituminée

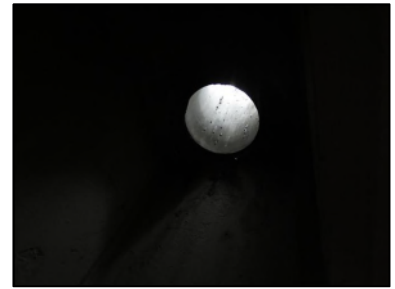
Photo N° 617 AMIANTE CIMENT --
Gaine technique 3 Gaines & coffres
verticaux Ventilation haute (Fibres-
ciment)

N° dossier : 2013-09-300 FK DTA PC_087LAA_OPH
 Date de l'évaluation : 28/04/2014
 Bâtiment :
 Local ou zone homogène : Ech :
 Désignation déclarée du local : Gaine technique 3
 Matériau ou produit : Gaines & coffres verticaux, Ventilation haute (Fibres-ciment)
Conclusion : Procéder à une évaluation périodique

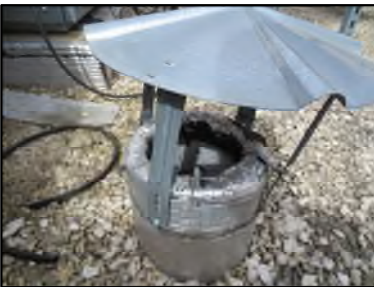
Photo N° 618 AMIANTE CIMENT -
Toiture terrasse Planchers
Ventilation haute (Fibres-ciment)

N° dossier : 2013-09-300 FK DTA PC_087LAA_OPH
Date de l'évaluation : 28/04/2014
Bâtiment :
Local ou zone homogène : Ech :
Désignation déclarée du local : Toiture terrasse
Matériau ou produit : Planchers, Ventilation haute (Fibres-ciment)
Conclusion : Procéder à une évaluation périodique
