Dossier établi pour le compte de : Office Public de l'Habitat 77

N° de dossier : 2013-09-300 FK DTA PC_087LAB_OPH

Date de visite : 28 avril 2014
Heure d'arrivée sur site : 09 : 53
Heure de départ du site : 17 : 53
N° de dossier : 2013-09-300 FK DTA PC_087LAB_OPH
Diagnostic établi par : F. KLAI
Identité du propriétaire : Office Public de l'Habitat 77
Adresse du propriétaire : 10 Avenue Charles Péguy
77000 MELUN
Adresse du bien visité : 2 SQUARE MENDES France
77340 PONTAULT COMBAULT

FICHE RECAPITULATIVE DU DOSSIER TECHNIQUE AMIANTE

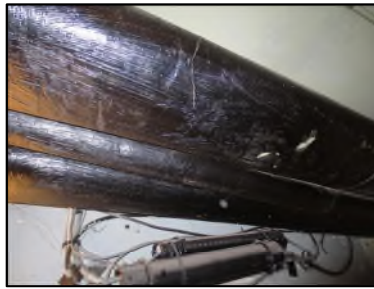
Photo N° 616 ECH-N°2
CALORIFUGEAGE --COULOIR DE
CAVE Conduits de fluide Laine
minérale + enveloppe bituminée

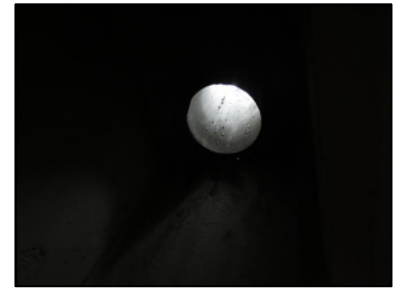
Photo N° 617 AMIANTE CIMENT --
Gaine technique 3 Gaines & coffres
verticaux Ventilation haute (Fibres-
ciment)

N° dossier : 2013-09-300 FK DTA PC_087LAA_OPH
 Date de l'évaluation : 28/04/2014
 Bâtiment :
 Local ou zone homogène : Ech :
 Désignation déclarée du local : Gaine technique 3
 Matériau ou produit : Gaines & coffres verticaux, Ventilation haute (Fibres-ciment)
Conclusion : Procéder à une évaluation périodique
