N° de dossier : 2013-09-300 FK DTA PC_087LAD_OPH

Date de visite : 28 avril 2014
Heure d'arrivée sur site : 09 : 53
Heure de départ du site : 17 : 53
N° de dossier : 2013-09-300 FK DTA PC_087LAD_OPH
Diagnostic établi par : F. KLAI
Identité du propriétaire : Office Public de l'Habitat 77
Adresse du propriétaire : 10 Avenue Charles Péguy
77000 MELUN
Adresse du bien visité : 4 SQUARE MENDES France
77340 PONTAULT COMBAULT

4 SQUARE MENDES France
77340 PONTAULT COMBAULT

FICHE RECAPITULATIVE DU DOSSIER TECHNIQUE AMIANTE

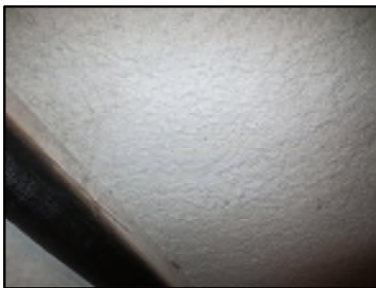
Matériaux et produits	Localisation	Numéro de prélèvement	Numéro d'analyse
Flocage (blanc cotonneux)	--COULOIR DE CAVE (Plafonds)	ECH-N°1	14H005786-001
Calorifugeage (Laine minérale + enveloppe bituminée)	--COULOIR DE CAVE (Conduits de fluide)	ECH-N°2

Photo N° 614 ECH-N°1 FLOCAGE --
COULOIR DE CAVE Plafonds blanc
cotonneux

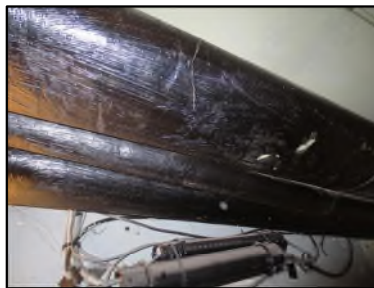
Photo N° 616 ECH-N°2
CALORIFUGEAGE --COULOIR DE
CAVE Conduits de fluide Laine
minérale + enveloppe bituminée

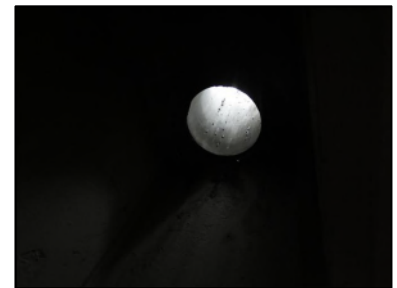
Localisation	Nature du matériau	Etat de conservation (1)
-Toiture terrasse (Planchers)	Amiante ciment (Ventilation haute (Fibres-ciment))	EP
--Gaine technique 3 (Gaines & coffres verticaux)	Amiante ciment (Ventilation haute (Fibres-ciment))	EP

Photo N° 617 AMIANTE CIMENT --
Gaine technique 3 Gaines & coffres
verticaux Ventilation haute (Fibres-
ciment)

N° dossier : 2013-09-300 FK DTA PC_087LAA_OPH
 Date de l'évaluation : 28/04/2014
 Bâtiment :
 Local ou zone homogène : Ech :
 Désignation déclarée du local : Gaine technique 3
 Matériau ou produit : Gaines & coffres verticaux, Ventilation haute (Fibres-ciment)
Conclusion : Procéder à une évaluation périodique

Date de chaque repérage	Type de repérage	Matériau ou produit	Localisation précise (faire référence le cas échéant au plan, croquis ou photos joints)	Etat de conservation (2)	Mesures préconisées par l'opérateur
28 avril 2014	Amiante ciment	Ventilation haute (Fibres-ciment)	-Toiture terrasse	EP	Evaluation périodique
28 avril 2014	Amiante ciment	Ventilation haute (Fibres-ciment)	--Gaine technique 3	EP	Evaluation périodique

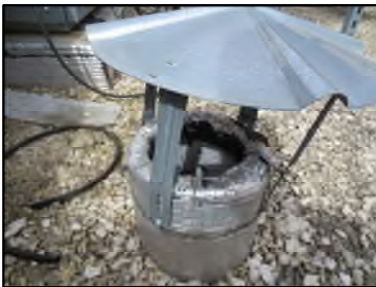
Photo N° 618 AMIANTE CIMENT -
Toiture terrasse Planchers
Ventilation haute (Fibres-ciment)

N° dossier : 2013-09-300 FK DTA PC_087LAA_OPH
Date de l'évaluation : 28/04/2014
Bâtiment :
Local ou zone homogène : Ech :
Désignation déclarée du local : Toiture terrasse
Matériau ou produit : Planchers, Ventilation haute (Fibres-ciment)
Conclusion : Procéder à une évaluation périodique
