**N° de dossier :** 2013-09-300 FK DTA PC\_087LAG\_OPH

**Date de visite :** 28 avril 2014

**Date de visite :** 28 avril 2014  
**Heure d'arrivée sur site :** 09 : 53  
**Heure de départ du site :** 17 : 53  
**N° de dossier :** 2013-09-300 FK DTA PC\_087LAG\_OPH  
**Diagnostic établi par :** F. KLAI  
**Identité du propriétaire :** Office Public de l'Habitat 77  
**Adresse du propriétaire :** 10 Avenue Charles Péguy  
77000 MELUN  
**Adresse du bien visité :** 7 SQUARE MENDES France  
77340 PONTAULT COMBAULT

## FICHE RECAPITULATIVE DU DOSSIER TECHNIQUE AMIANTE

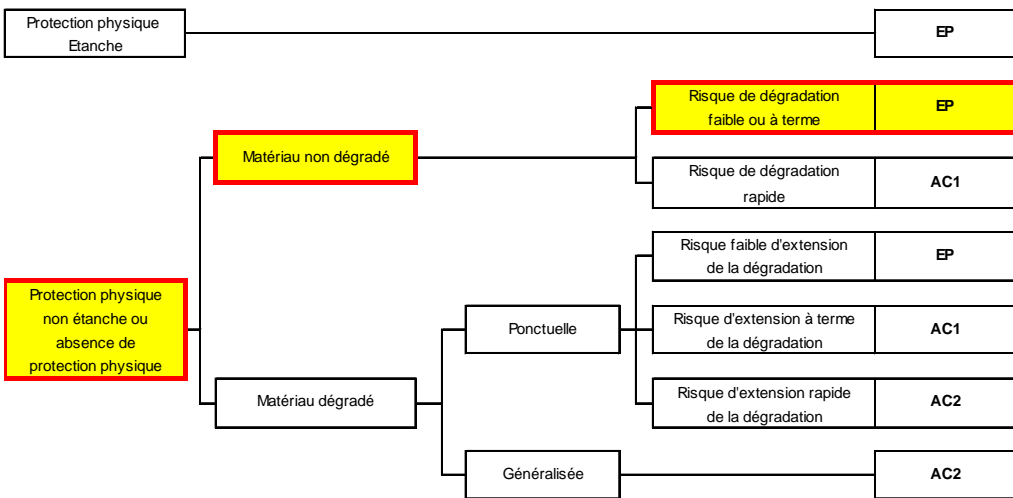
N° dossier : 2013-09-300 FK DTA PC\_087LAA\_OPH  
 Date de l'évaluation : 28/04/2014  
 Bâtiment :  
 Local ou zone homogène : Ech :  
 Désignation déclarée du local : Gaine technique 3  
 Matériau ou produit : Gaines & coffres verticaux, Ventilation haute (Fibres-ciment)  
**Conclusion :** Procéder à une évaluation périodique

Protection physique	Etat de dégradation	Etendue de la dégradation	Risque de dégradation lié à l'environnement du matériau	Type de recommandation
---------------------	---------------------	---------------------------	---	------------------------
