**Dossier établi pour le compte de :** Office Public de l'Habitat 77

**N° de dossier :** 2013-09-300 FK DTA PC\_087LAI\_OPH

**Date de visite :** 28 avril 2014  
**Heure d'arrivée sur site :** 09 : 53  
**Heure de départ du site :** 17 : 53  
**N° de dossier :** 2013-09-300 FK DTA PC\_087LAI\_OPH  
**Diagnostic établi par :** F. KLAI  
**Identité du propriétaire :** Office Public de l'Habitat 77  
**Adresse du propriétaire :** 10 Avenue Charles Péguy  
77000 MELUN  
**Adresse du bien visité :** 9 SQUARE MENDES France  
77340 PONTAULT COMBAULT

## FICHE RECAPITULATIVE DU DOSSIER TECHNIQUE AMIANTE

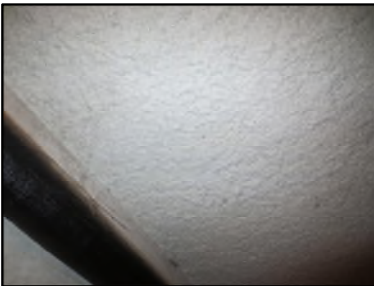
Matériaux et produits	Localisation	Numéro de prélèvement	Numéro d'analyse
Flocage (blanc cotonneux)	--COULOIR DE CAVE (Plafonds)	ECH-N°1	14H005786-001
Calorifugeage (Laine minérale + enveloppe bituminée)	--COULOIR DE CAVE (Conduits de fluide)	ECH-N°2

Photo N° 614 ECH-N°1 FLOCAGE --  
COULOIR DE CAVE Plafonds blanc  
cotonneux

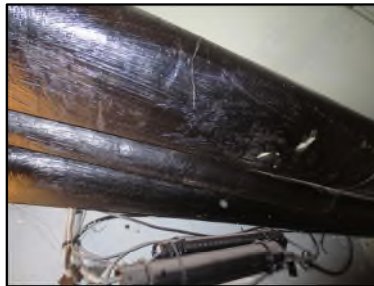
Photo N° 616 ECH-N°2  
CALORIFUGEAGE --COULOIR DE  
CAVE Conduits de fluide Laine  
minérale + enveloppe bituminée

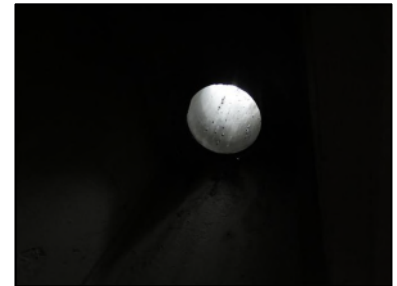
Localisation	Nature du matériau	Etat de conservation (1)
-Toiture terrasse (Planchers)	Amiante ciment (Ventilation haute (Fibres-ciment))	EP
--Gaine technique 3 (Gaines & coffres verticaux)	Amiante ciment (Ventilation haute (Fibres-ciment))	EP

Photo N° 617 AMIANTE CIMENT --  
Gaine technique 3 Gaines & coffres  
verticaux Ventilation haute (Fibres-  
ciment)

N° dossier : 2013-09-300 FK DTA PC\_087LAA\_OPH  
 Date de l'évaluation : 28/04/2014  
 Bâtiment :  
 Local ou zone homogène : Ech :  
 Désignation déclarée du local : Gaine technique 3  
 Matériau ou produit : Gaines & coffres verticaux, Ventilation haute (Fibres-ciment)  
**Conclusion :** Procéder à une évaluation périodique

Date de chaque repérage	Type de repérage	Matériau ou produit	Localisation précise (faire référence le cas échéant au plan, croquis ou photos joints)	Etat de conservation (2)	Mesures préconisées par l'opérateur
28 avril 2014	Amiante ciment	Ventilation haute (Fibres-ciment)	-Toiture terrasse	EP	Evaluation périodique
28 avril 2014	Amiante ciment	Ventilation haute (Fibres-ciment)	--Gaine technique 3	EP	Evaluation périodique
